Vissingmat 100 med repos fra Vissing Agro

Beskrivelse af Vissingmat 100

Vurdering af Vissingmat 100

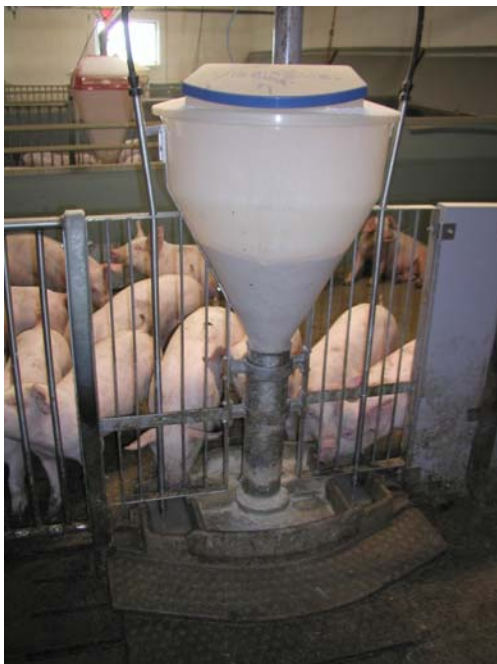
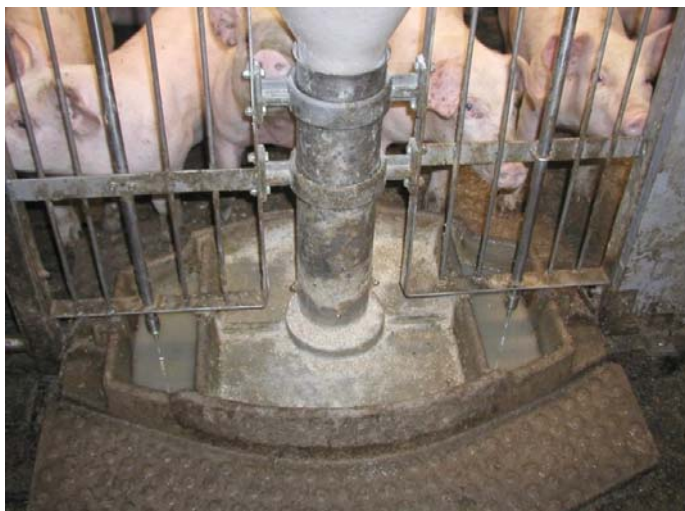
Figur 5: Vissingmat 100 med repos fra Vissing Agro.

Der forekom foderspild på repospladen og ved siden af automaten.

Der var tørt omkring automaten og en opdeling mellem foder og vand gjorde, at vandet løb ud af krybben, inden det nåede foderet.

Grisene risikerede at træde op i krybben med både forben og bagben, når de betjente automaten.

Der forekom lidt våde sure kager i hjørnerne og på bunden af drikkekarrerne. Vinklerne på mindre end 90 grader i drikkekarrerne, gjorde at grisene ikke kunne få tryk ind i hjørnerne, og derfor kunne ophobning af gammelt foder forekomme.

Der var desuden en smule tørre kager på foderrøret.

Spidse vinkler i drikkekarrerne gjorde den daglige rengøring vanskelig.

Der forekom stor støvophobning på automatens låg. Automaten havde et todelt låg med et forholdsvis stort inspektionshul. Låget til inspektionshullet var fastgjort med strips, og kunne stå selv.

I løbet af afprøvningsperioden kunne der ikke konstateres slid på automaten.

Overordnet opnåede automaten karakteren *** i funktionsindeks.

Automaten var let at rengøre, da den ikke skulle adskilles. Der var risiko for, at det store låg blev blæst af ved vask med robot, låget kunne derfor med fordel tages af inden vask.
