VAGABONDERENDE STRØM - GUIDE TIL AFHJÆLPNING AF VAGABONDERENDE STRØMME I EKSISTERENDE STALDE

Kenneth Poulsen^a og Jesper Sørensen^b

^aSEGES Svineproduktion, ^bNørager EL

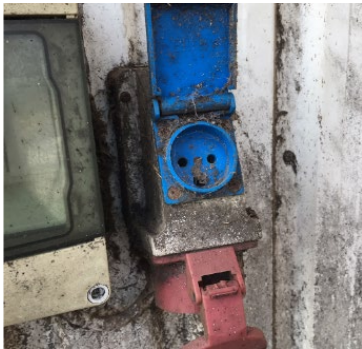
Billede 1: Det ses ofte, at CEE-stikudtag, kombineret med 230V er defekte med åbenstående eller helt manglende låg. Disse kan være årsag til afledningsproblemer og skal udskiftes (Foto: Jesper Sørensen)

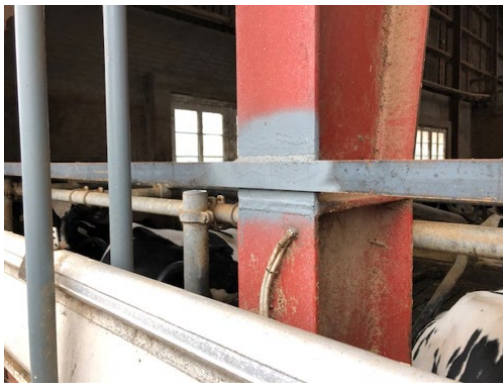
Billede 3: Potentialeudligning udført med på-svejset båndstål på stålramme/spær. Denne svejste forbindelse erstatter den tidligere, der ses som en på boltet ledning på spæret (Foto: Jesper Sørensen)

Potentialeudligning kan forbedres ved at forbinde de forskellige elementer og dermed udligne deres eventuelle potentialer/spændinger. Forbindelser til jordingsanlæg samt potentialeudligningsforbindelse skal kunne modstå det aggressive miljø, som de udsættes for i staldene, og derfor anbefales det, at jernkonstruktioner forbindes med på-svejset båndstål eller lignende. Eksempelvis kan man i en kvægstald, forbinde alle stålspær ved at påsvejse et båndstål i hele bygningens længde, og dernæst forbinde alle inventardele i stalden til stålspærene (Billede 3). I en svinestald, hvor der ikke er stålspær kan etableres en samlende udligningsforbindelse, der føres igennem hele stalden, hvortil inventardele tilsluttes. Dermed er der skabt en hovedudligningsforbindelse, som føres til staldens jordingsystem.

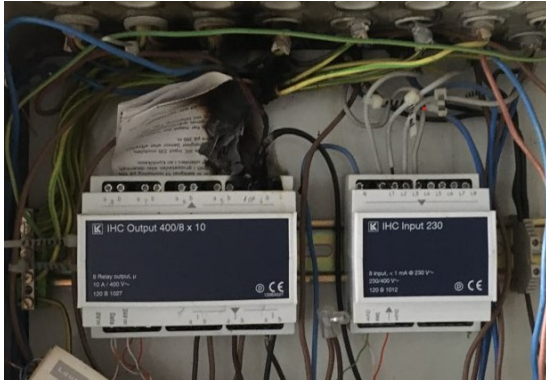
Billede 4: Eksempel på elektrisk antændt vejledning placeret i el-tavle. Dårlig forbindelse i terminal resulterer i brand (Foto: Jesper Sørensen)

En anden kilde til vagabonderende strøm er defekte el-tavler. Først og fremmest skal det kontrolleres, at kapslingen, det vil sige el-skabet, er tæt og intakt, idet det ofte er udsat for både støv og fugt.

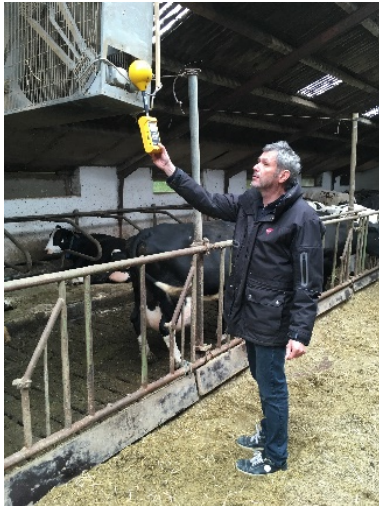
Billede 5: Fejlfinding ved hjælp af feltmåler

Har man mistanke om, at udstyr skaber problemer i stalden, kan man afbryde forbindelsen og se om det resulterer i en forbedring af dyrenes adfærd. Er det tilfældet kan udstyret være defekt og kræver eftersyn, reparation, eller udskiftning udført af en elektriker

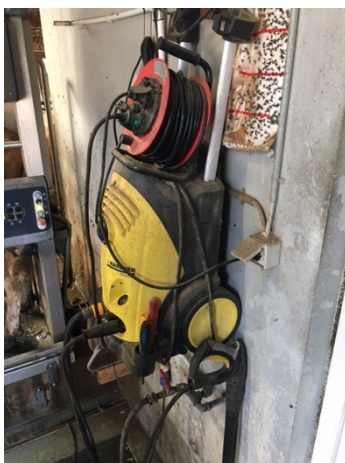
Billede 6: Forlængerledning anvendt fejlagtigt, som erstatning for en permanent løsning

Forlængerledninger bør ikke anvendes i en stald, og kun bruges som en midlertidig løsning, og ikke som erstatning til en permanent ledningsføring/fast installation.

Forlængerledninger må ikke:

- fastmonteres i stalden.
- føres igennem huller i vægge, lofter, gulve; eller
- gennem døråbninger, vinduer og lignende åbninger.
