PRODUKTTEST AF TI FORSKELLIGE FARESTIER TIL LØSGÅENDE SØER

ERFARING NR. 1803

INSTITUTION: SEGES SVINEPRODUKTION, DEN RULLENDE AFPRØVNING

UDGIVET: 1. MARTS 2018

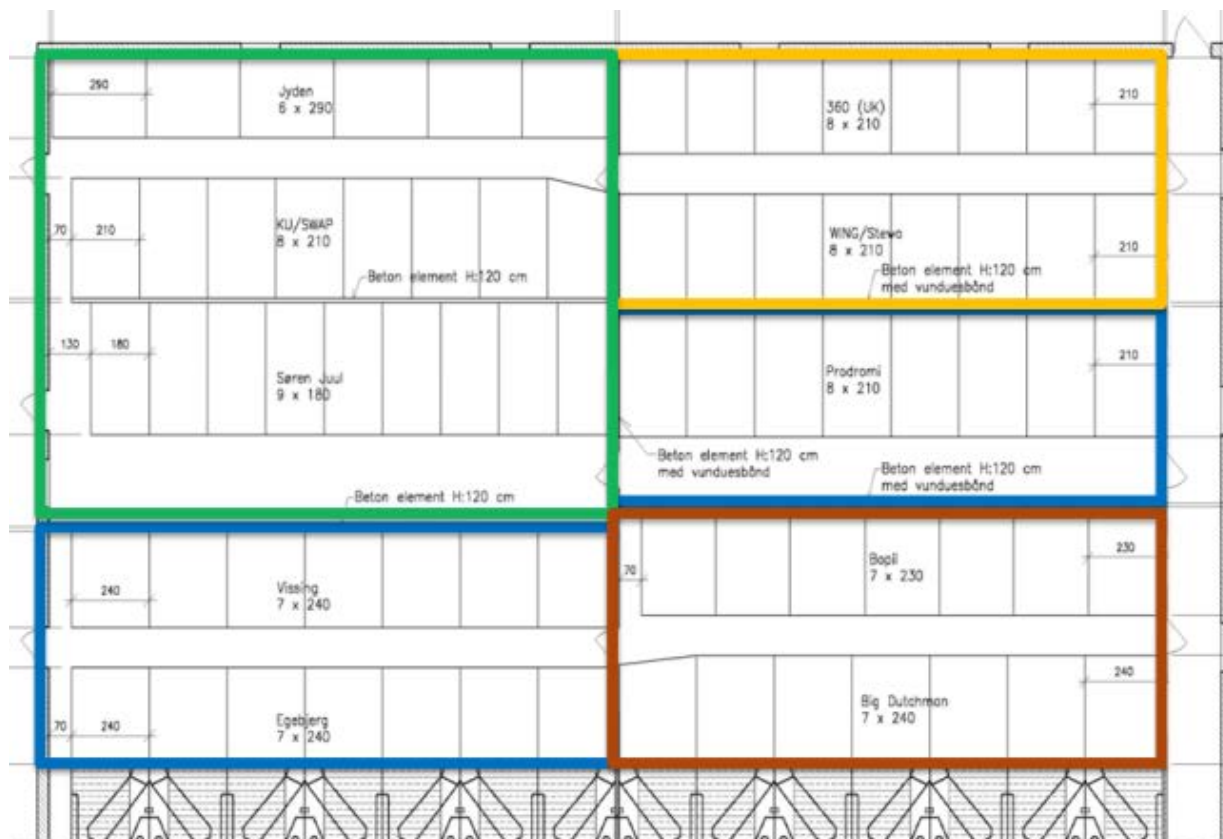
Figur 1. Indretning af testfaciliteterne med placering af de enkelte fabrikater af farestier

Sektionen blev opdelt i fem mindre rum for at kunne tilgodese de enkelte stiers klimamæssige krav (figur 1). Således var der som udgangspunkt en højere rumtemperatur i sektionen med varmeplader (orange), mens der var en lavere temperatur i sektionen med delvist fast gulv (grøn). I sektionen med stien fra Vereijken Hooijer blev der etableret et alternativt ventilationsprincip (blå, til højre). I de sidste sektioner var stierne indrettet med fuldspaltegulv og hule med overdækning.

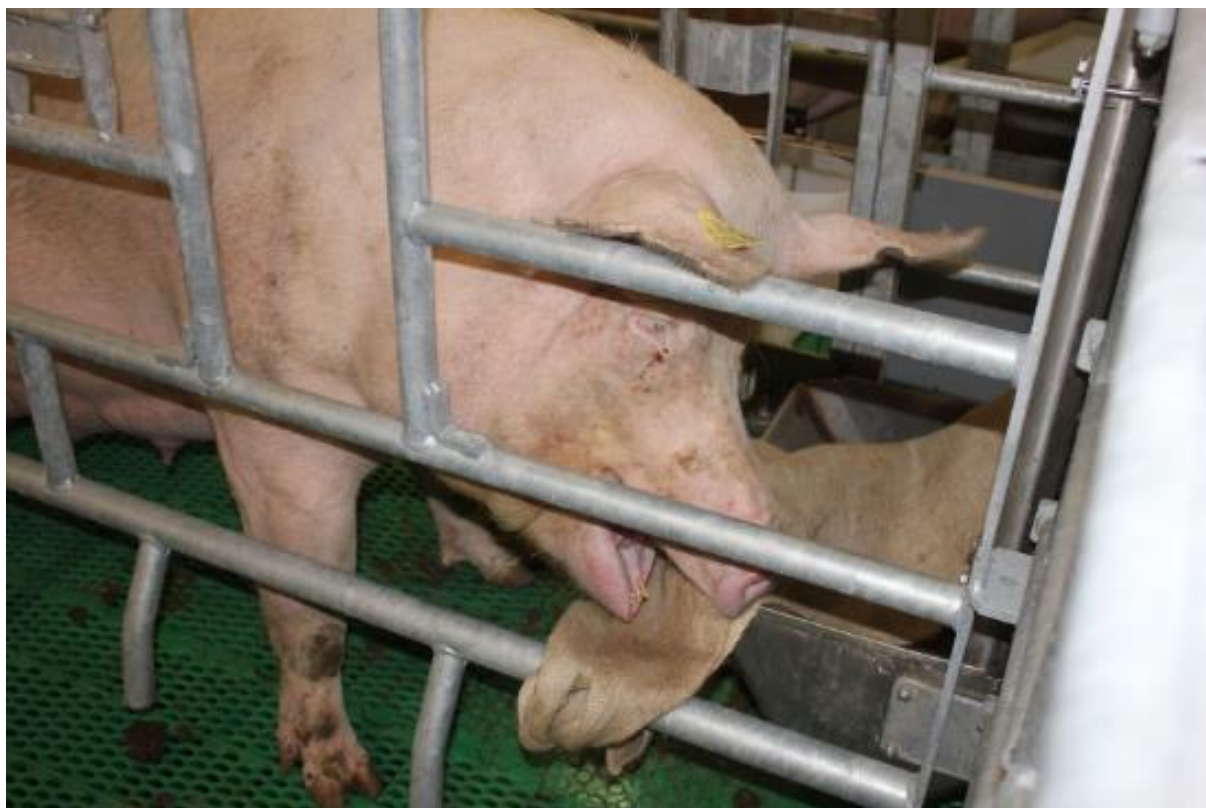
Figur 2. I stien fra Vereijken blev der anvendt jutesæk som redebygningsmateriale.

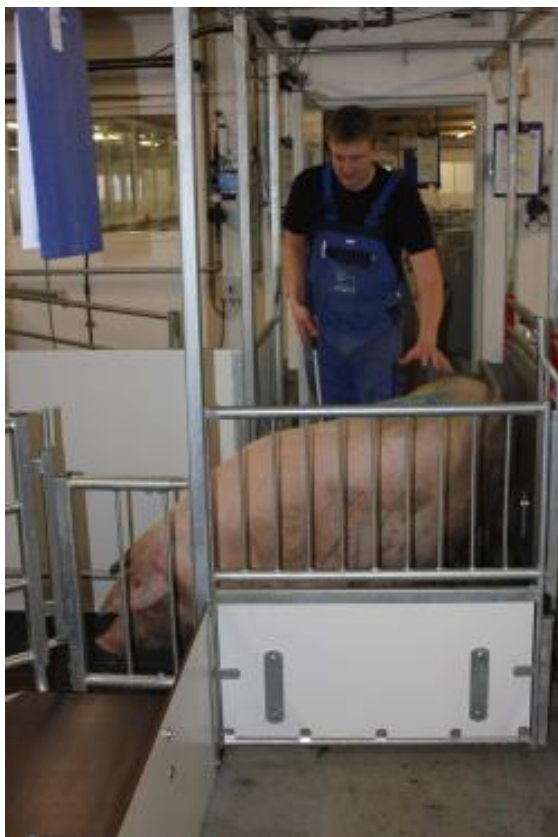
Figur 4. Indsættelse af søer i stien fra Vissing. Lågen spærrer det meste af gangen og er delvis med åbent inventar, så soen kan se frem for sig.

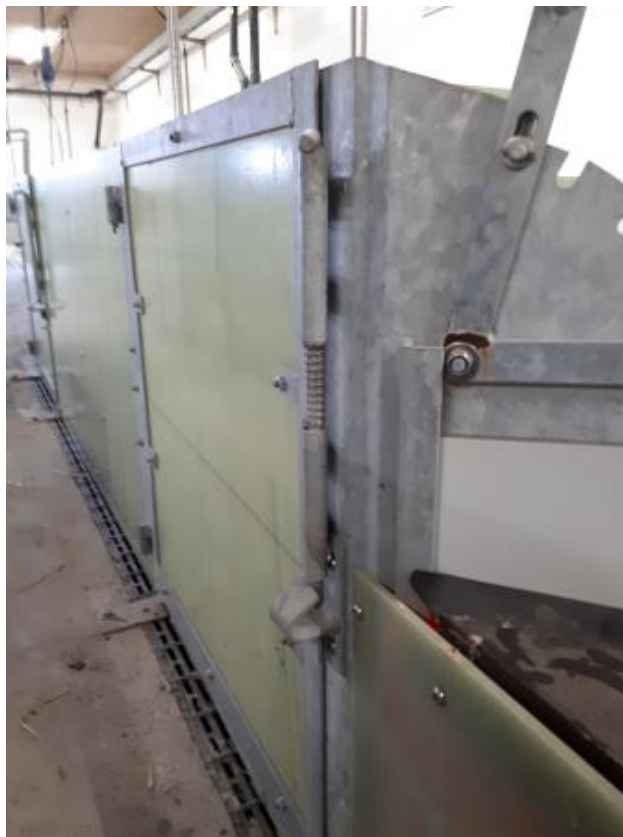
Figur 5. Eksempel på håndtag, der kunne betjenes med én hånd, og hvor lågen "smækkede", når den skulle lukkes (Jyden).

Lågen bør dels kunne forblive åben, dels kunne spærre en stor del af inspektionsgangen og endelig have et håndtag, der er nemt at betjene med én hånd. Ved en del af fabrikaterne (Big Dutchman^{**}, Bopil^{**}, Vereijken^{**} og STEWA^{****}) var indgangslågen lav (ca. 50 cm), og personalet kunne let træde ind i stien. Omvendt bevirkede de lave låger, at søerne kunne springe over dem ved indsættelse, hvis det var en stor gruppe søer, der blev indsat samtidigt

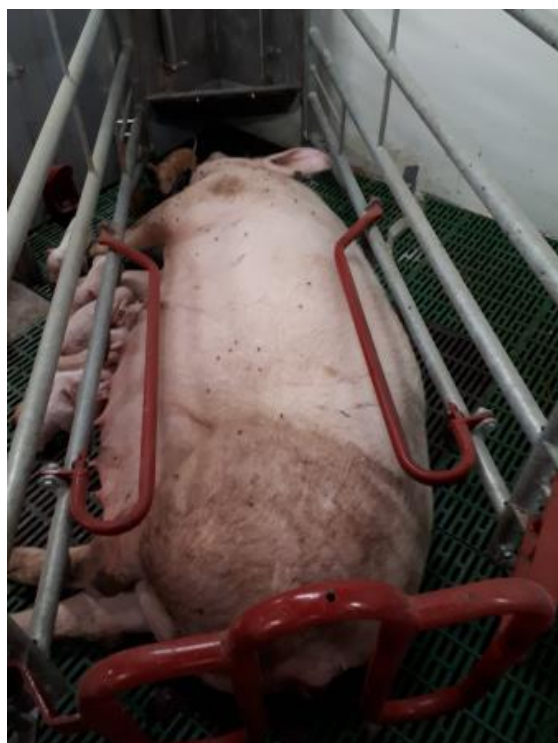
Figur 6. I stien fra FUNKI var der god plads til so og grise, når soen var i boks.

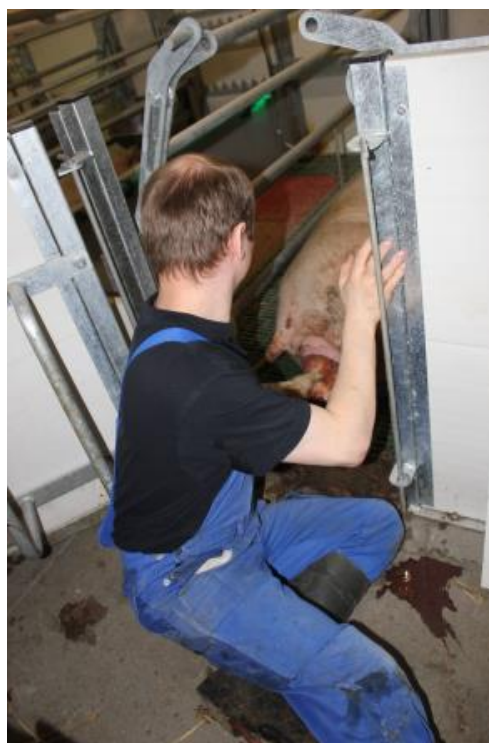
Figur 7. I stien fra Midland var det nemt at yde faringshjælp.

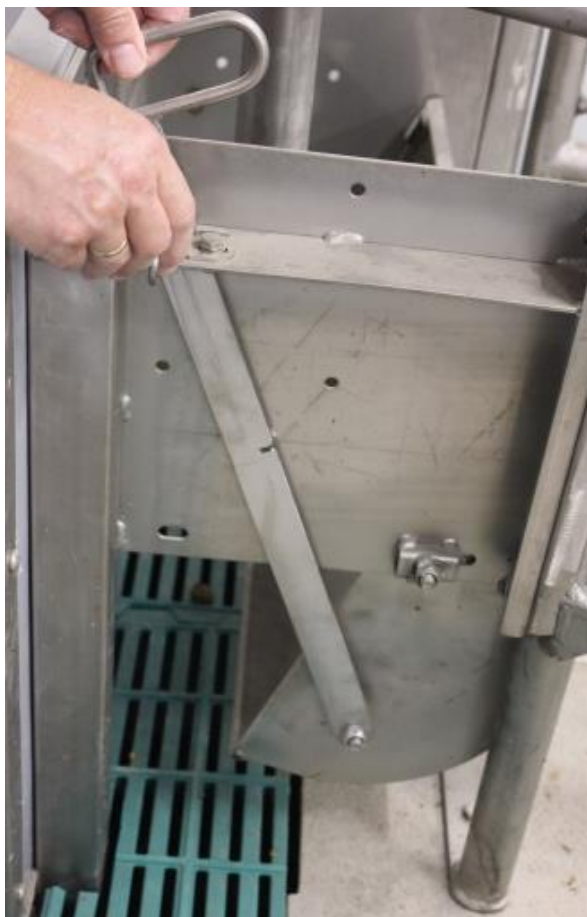
Figur 8. Krybben fra STEWA var nem at tømme

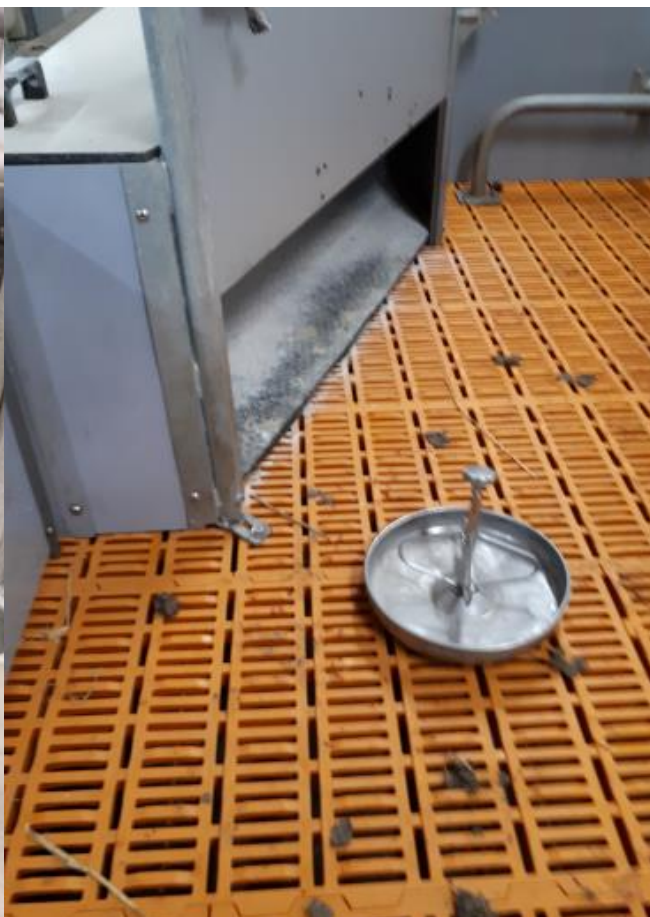
Figur 9. Tildeling af foder til pattegrise uden at soen har adgang (Big Dutchman)

Det er en stor udfordring at placere foder til grisene, uden at soen får adgang. Omvendt bør foderet ikke placeres i hulen, da det nemt giver uro og måske øget svineri.

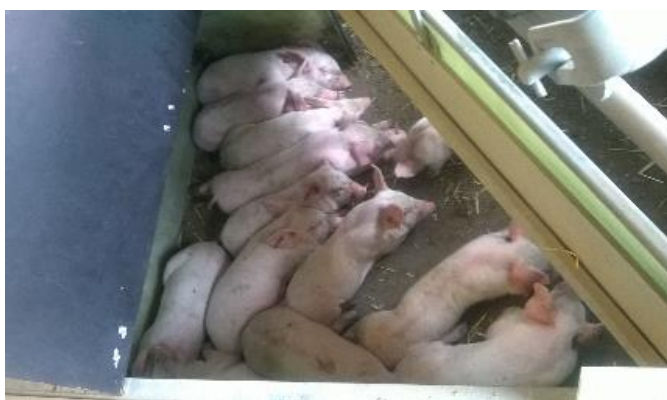
Figur 10. Hulen i stien fra VSP/KU var stor og gav god plads til alle grise.

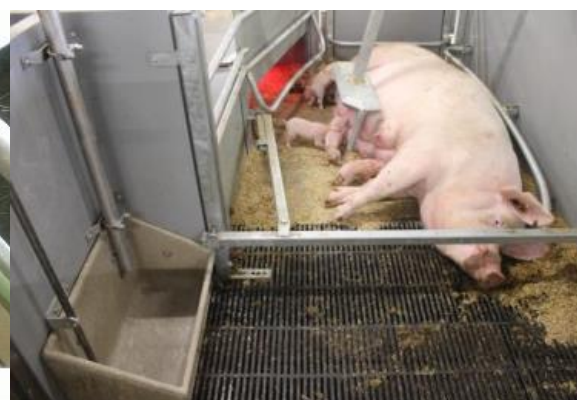
Figur 11. Hulen i stien fra Søren Juul var placeret helt tæt på soens leje og det bevirkede, at grisene hurtigt benyttede hulen efter faring.

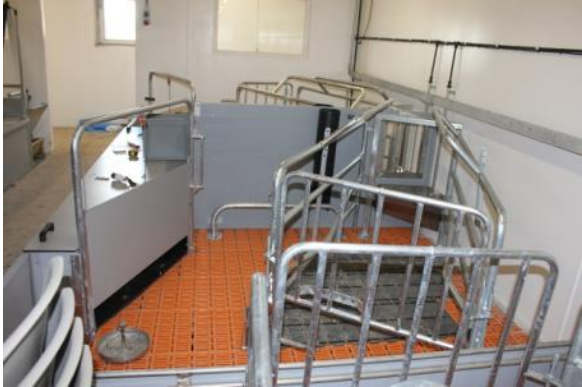
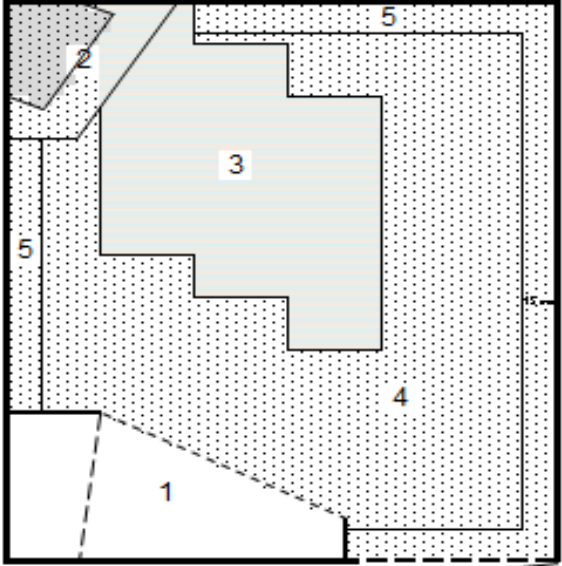
Big Dutchman

<p>Beskrivelse af gulvtyper</p>	<p>Gulvet består af drænet gulv (støbejern) i soens lejeområde og resten af gulvet er spaltegulv (plast). Fast gummimåtte i hulen.</p>
<p>m² i hulen/varmeplade m² i stien med fast gulv (inkl. hule) Hule eller varmeplade Er låget i hulen opdelt, nedbøjet kant</p> <p>Beskrivelse af spærreplade + håndtering</p> <p>Varmekilde i hulen + styringsmuligheder (on/off, trin, trinløs)</p> <p>Placering af foder til pattegrise</p> <p>Valg af R & B materiale</p> <p>Valg af redebygningsmateriale</p>	<p>0,8 m² 0,8 m² Hule. Ja, spærrepladen danner en nedbøjet kant, men der er en åbning mellem låg og spærreplade. Spærrepladen er fastmonteret og kan styres ved hjælp af en snor. I spærrepladen er der seks huller i toppen. Gummimåtte på gulvet og "Animal Care" strålevarmer i hulelåget. Varmetildelingen styres efter en elektronisk kurve. Placeret frit ved lågen ind til hulen (beskyttet af boksside). Træpind, placeret på boksside ved krybbe op af bagvæg. Lang halm, tildeles på gulv.</p>

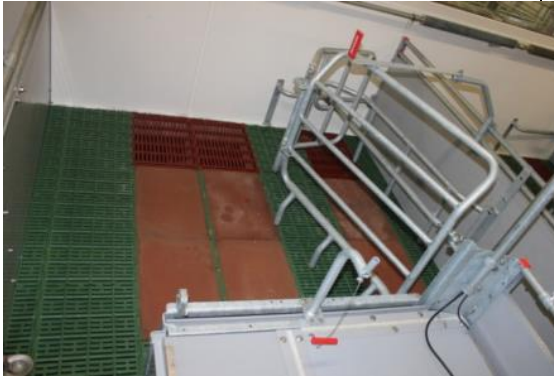
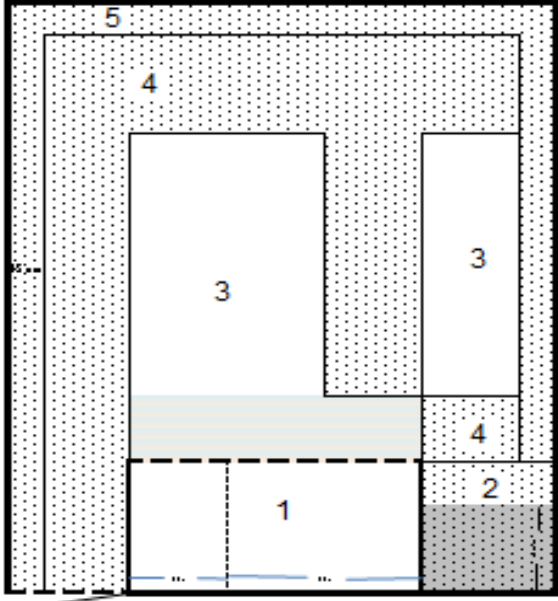
Bopil

<p>Beskrivelse af gulvtyper</p>	<p>Gulvet i stien består af henholdsvis spaltegulv (plast og støbejern) og fast gulv (beton). I hulen er der fast gulv med plastelementer.</p>
<p>m² i hulen/varmeplade</p> <p>m² i stien med fast gulv (inkl. hule)</p> <p>Hule eller varmeplade</p> <p>Er låget i hulen opdelt, nedbøjet kant</p> <p>Beskrivelse af spærreplade + håndtering</p> <p>Varmekilde i hulen + styringsmuligheder (on/off, trin, trинløs)</p> <p>Placering af foder til pattegrise</p> <p>Valg af R & B materiale</p> <p>Valg af redebygningsmateriale</p>	<p>0,8 m²</p> <p>2,2 m²</p> <p>Hule.</p> <p>Ja, nedbøjet kant af metal.</p> <p>Spærrepladen er fastmonteret og kan styres ved hjælp af en snor.</p> <p>Vandbåret gulvvarme og "Aniheater" strålevarmer i hulelåget (Tre trin – slukket, halv varme, fuld varme).</p> <p>Placeret ved lågen ind til hulen (beskyttet af boksside).</p> <p>Lang halm, tildeles på gulv.</p> <p>Lang halm, tildeles på gulv.</p>

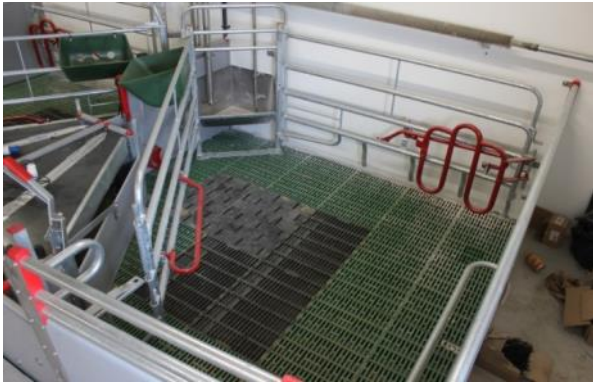
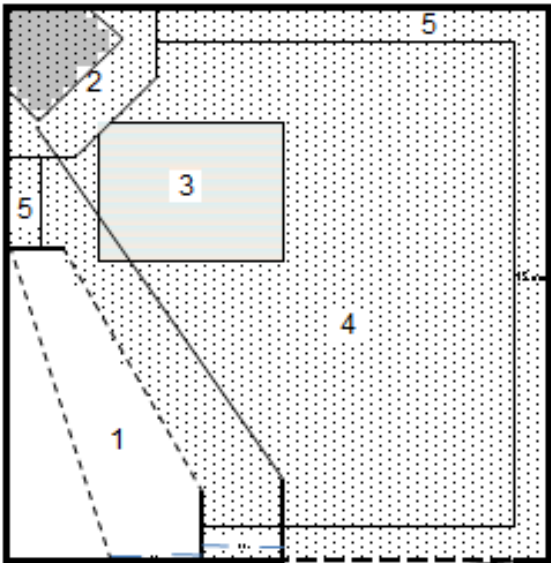
FUNKI

<p>Beskrivelse af gulvtyper</p>	<p>Gulvet i stien består af henholdsvis spaltegulv (plast og støbejern) og drænet gulv (støbejern). I hulen er der hhv. spaltegulv (plast) og fastgulv (beton og plast).</p>
<p>m² i hulen/varmeplade</p> <p>m² i stien med fast gulv (inkl. hule)</p> <p>Hule eller varmeplade</p> <p>Er låget i hulen opdelt, nedbøjet kant</p> <p>Beskrivelse af spærreplade + håndtering</p> <p>Varmekilde i hulen + styringsmuligheder (on/off, trin, trinløs)</p> <p>Placering af foder til pattegrise</p> <p>Valg af R & B materiale</p> <p>Valg af redebygningsmateriale</p>	<p>0,8 m²</p> <p>0,8 m²</p> <p>Hule.</p> <p>Ja, nedbøjet kant af metal.</p> <p>Spærrepladen er fastmonteret og kan styres ved hjælp af et metalhåndtag, kan indstilles i tre højder.</p> <p>Vandbåret gulvvarme og varmelampe i hulelåget (on/off).</p> <p>Placeret ved lågen ind til hulen (beskyttet af boksside).</p> <p>Træpind, placeret på farebøjlen tæt ved trug.</p> <p>Lang halm, tildeles på gulv.</p>

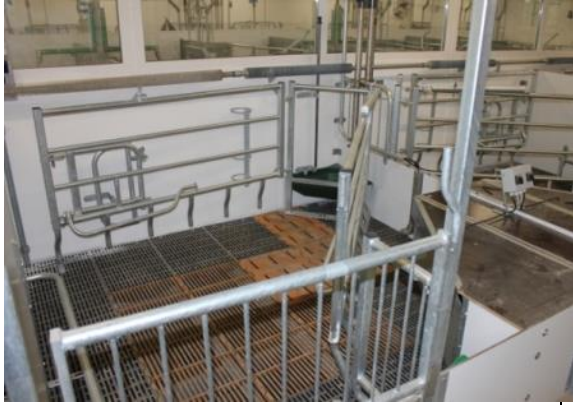
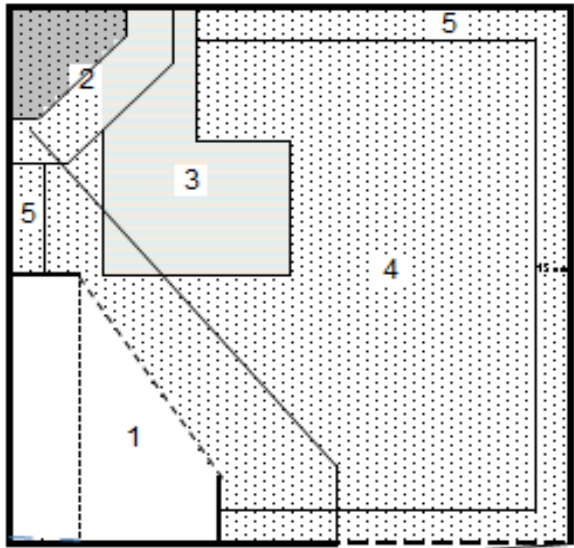
Vissing

<p>Beskrivelse af gulvtyper</p>	<p>Gulvet i stien består af henholdsvis spaltegulv (plast og støbejern) og drænet gulv (støbejern). Fast gummimåtte i hulen.</p>
<p>m² i hulen/varmeplade m² i stien med fast gulv (inkl. hule) Hule eller varmeplade Er låget i hulen opdelt, nedbøjet kant Beskrivelse af spærreplade + håndtering Varmekilde i hulen + styringsmuligheder (on/off, trin, trinløs) Placering af foder til pattegrise Valg af R & B materiale Valg af redebygningsmateriale</p>	<p>0,9 m² 0,9 m² Hule. Ja, nedbøjet kant af metal. Spærrepladen stod i holder på gangen. Gulvmåtte og "Aniheater" strålevarmer i hulelåget (Tre trin – slukket, halv varme og fuld varme). Placeret ved lågen ind til hulen (beskyttet af boksside). Træpind, placeret på farebøjlen tæt ved truget. Lang halm, tildeles på gulv.</p>

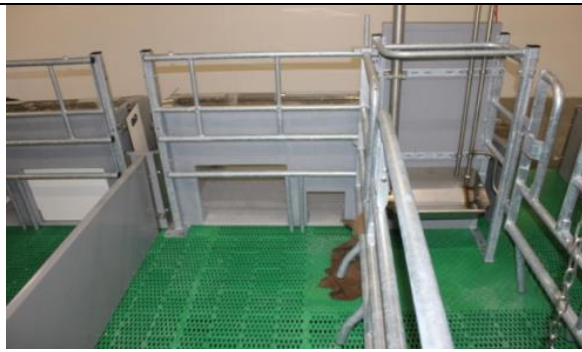
Vereijken

Beskrivelse af gulvtyper	Gulvet i stien består af henholdsvis spaltegulv (plast) og fast gulv (plast). I hulen er der fast gulv af plast.
m ² i hulen/varmeplade	0,9 m ²
m ² i stien med fast gulv (inkl. hule)	1,4/1,7 m ²
Hule eller varmeplade	Hule.
Er låget i hulen opdelt, nedbøjet kant	Nej, låget slutter ikke helt tæt.
Beskrivelse af spærreplade + håndtering	Tre løse spærreplader (den ene benyttes til opdeling af hulen).
Varmekilde i hulen + styringsmuligheder (on/off, trin, trinløs)	Vandbåret gulvvarme.
Placering af foder til pattegrise	Placeret ved lågen ind til hulen (beskyttet af boksside).
Valg af R & B materiale	Træpind, placeret på farebøjlen tæt ved trug.
Valg af redebygningsmateriale	Jutesæk, placeres på farebøjlen tæt ved trug.

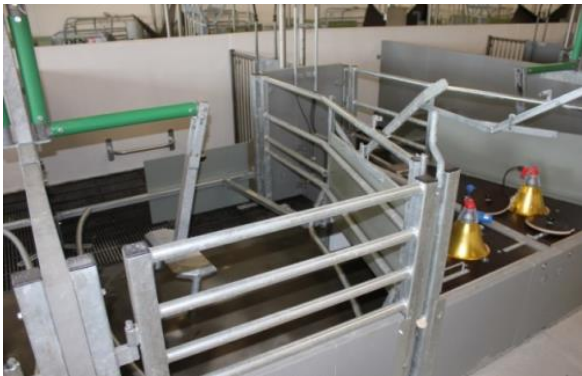
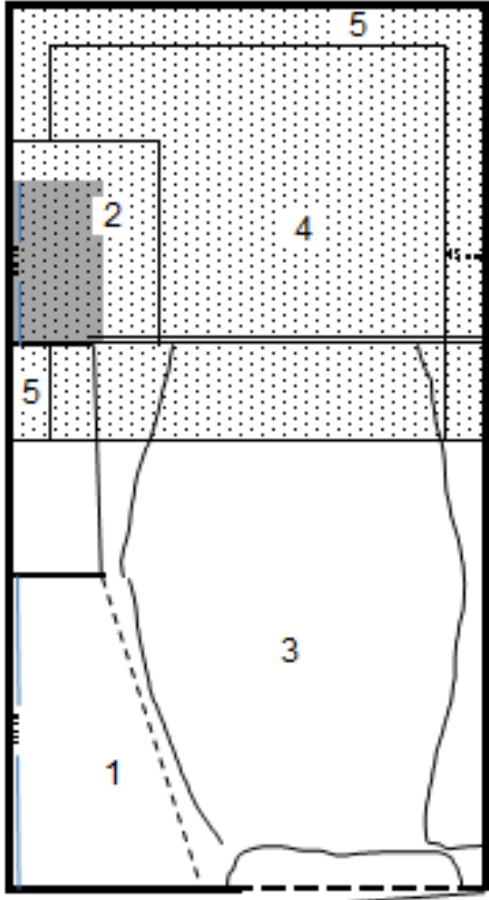
<p>Beskrivelse af gulvtyper</p>	<p>Gulvet i stien består af henholdsvis spaltegulv (støbejern) og fast gulv (beton). I hulen er der fast gulv af beton.</p>
<p>m² i hulen/varmeplade</p> <p>m² i stien med fast gulv (inkl. hule)</p> <p>Hule eller varmeplade</p> <p>Er låget i hulen opdelt, nedbøjet kant</p> <p>Beskrivelse af spærreplade + håndtering</p> <p>Varmekilde i hulen + styringsmuligheder (on/off, trin, trинløs)</p> <p>Placering af foder til pattegrise</p> <p>Valg af R & B materiale</p> <p>Valg af redebygningsmateriale</p>	<p>0,6 m²</p> <p>2,9 m²</p> <p>Hule.</p> <p>Ja, spærrepladen danner en nedbøjet kant, der er tætnet med gummiliste.</p> <p>Spærrepladen er fastmonteret og styres ved hjælp af et metalhåndtag.</p> <p>Vandbåret gulvvarme og varmelampe i hulelåget (Tre trin – slukket, halv varme, fuld varme).</p> <p>Placeret i hulen.</p> <p>Easy-strø + Lang halm, tildes på gulv.</p> <p>Easy-strø, tildes på gulv.</p>

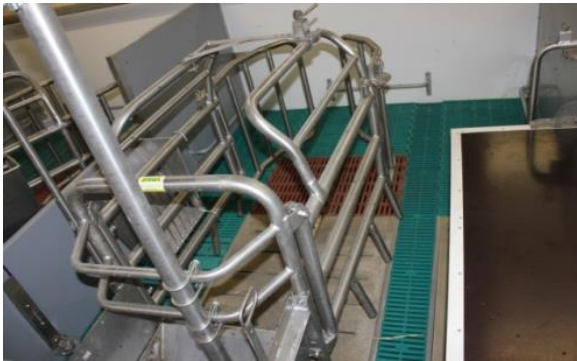
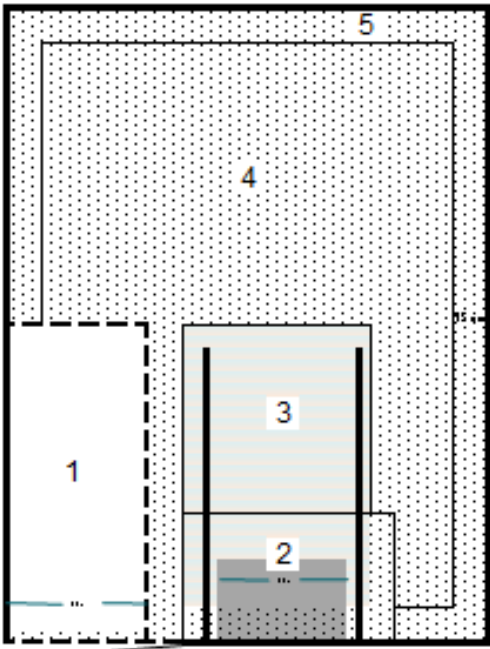
STEWA

<p>Beskrivelse af gulvtyper</p>	<p>Gulvet i stien består af henholdsvis spaltegulv (plast og støbejern) og drænet gulv (beton og plast). I hulen er der fast gulv af beton.</p>
<p>m²i hulen/varmeplade m²i stien med fast gulv (inkl. hule) Hule eller varmeplade Er låget i hulen opdelt, nedbøjet kant Beskrivelse af spærreplade + håndtering Varmekilde i hulen + styringsmuligheder (on/off, trin, trinløs) Placering af foder til pattegrise Valg af R & B materiale Valg af redebygningsmateriale</p>	<p>0,8 m² 0,8 m² Varmeplade med simpel overdækning. Nej, plast kant rundt i kanten af overdækket. Ingen spærreplade Vandbåret gulvvarme. Placeret på varmepladen. Lang halm, tildeles i halmhæk på farebøjle. Lang halm, tildeles i halmhæk på farebøjle.</p>

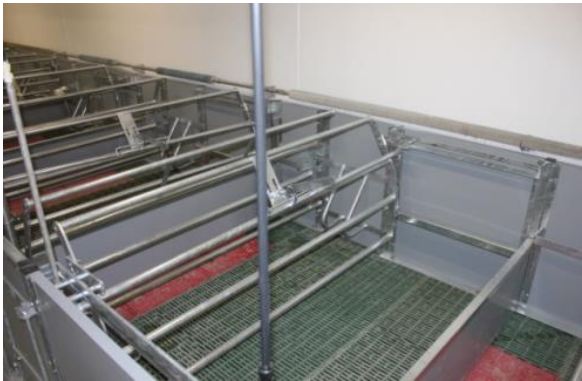
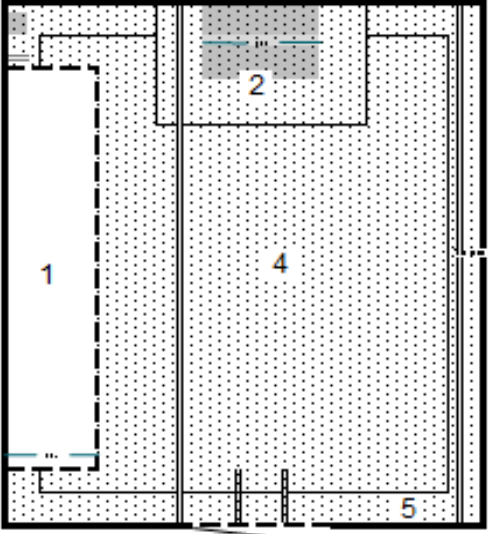
MIDLAND

<p>Beskrivelse af gulvtyper</p>	<p>Gulvet i stien består af spaltegulv (plast). Varmepladen er med fast gulv af plast.</p>
<p>m2 i hulen/varmeplade m2 i stien med fast gulv (inkl. hule) Hule eller varmeplade Er låget i hulen opdelt, nedbøjet kant Beskrivelse af spærreplade + håndtering Varmekilde i hulen + styringsmuligheder (on/off, trin, trинløs) Placering af foder til pattegrise Valg af R & B materiale Valg af redebygningsmateriale</p>	<p>0,7 m² 0,7 m² Varmeplade. Intet låg Ingen spærreplade Vandbåret gulvvarme Placeret på varmepladen. Lang halm, tildeles på gulvet. Lang halm, tildeles på gulvet.</p>

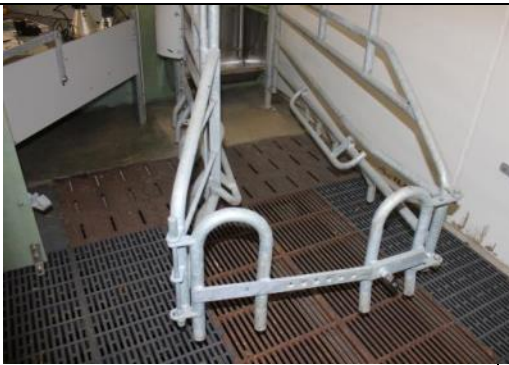
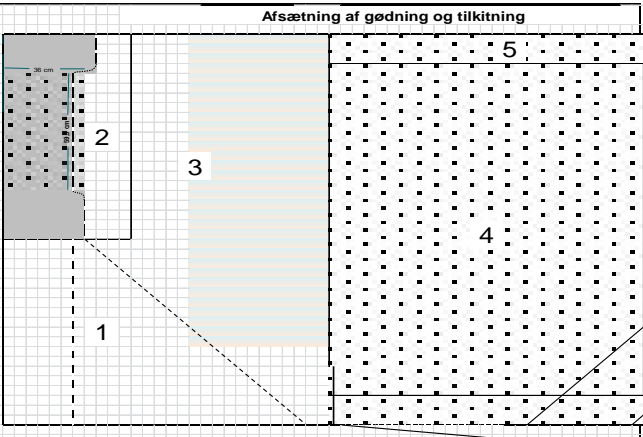
Jyden

<p>Beskrivelse af gulvtyper</p>	<p>Gulvet i stien fra jyden består af fast gulv (beton og plast), drænet gulv (støbejern) og spaltegulv bestående af plast og støbejern.</p>
<p>m² i hulen/varmeplade m² i stien med fast gulv (inkl. hule) Hule eller varmeplade Er låget i hulen opdelt, nedbøjet kant Beskrivelse af spærreplade + håndtering Varmekilde i hulen + styringsmuligheder (on/off, trin, trinløs) Placering af foder til pattegrise Valg af R & B materiale Valg af redebygningsmateriale</p>	<p>0,8 m² 1,9 m² Hule. Ja, spærrepladen danner en nedbøjet kant, der er tætnet med gummiliste. Spærrepladen fastmonteret og håndteres ved hjælp af et metalhåndtag. Spærrepladen kan indstilles i tre højder. Gulvvarme og varmelampe (on/off). Placeret i særskilt område af stien. Lang halm, tildeles i halmhæk på farebøjlen. Lang halm, tildeles i halmhæk på farebøjlen.</p>
