FUNKTIONSVURDERING AF FODERSTATIONER (ESF)

ERFARING NR. 1310

INSTITUTION: VIDENCENTER FOR SVINEPRODUKTION, DEN RULLENDE AFPRØVNING

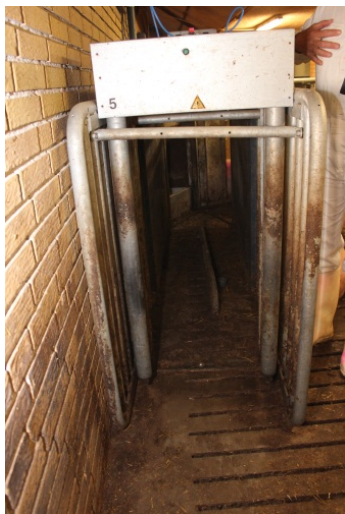
Figur 5. Indgangsforhold ved foderstationen fra Agrisys med en to-delt saloonlåde. Øverst i indgangsåbningen ses et justerbart rør, som begrænser muligheden for, at to søer får adgang samtidig.

Indgangsforholdene i alle foderstationer blev vurderet som meget gode (figur 5-8). Ved foderstationen fra Agrisys var der monteret et justerbart rør i indgangsåbningen for at begrænse muligheden for, at to søer fik adgang samtidig (figur 5).

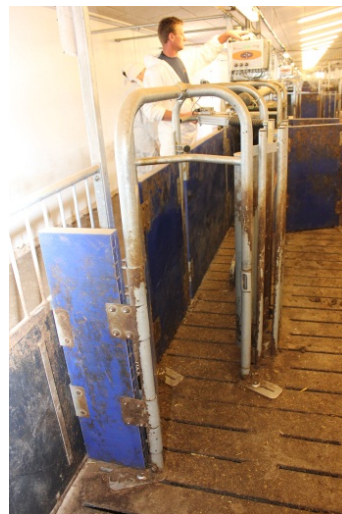
Figur 6. Indgangsforhold ved foderstationen fra Big Dutchman med en sidehængslet låge.

Det blev vurderet, at pladsforholdene for søerne var meget gode i alle fabrikater. På trods af at foderstationen fra Big Dutchman var smal ved indgangslågen (40 cm), gav det ikke umiddelbart problemer i den besøgte besætning, fordi den monterede rulle ”hjælp” søerne igennem (figur 6). Det kan ikke afvises, at der kan opstå problemer i besætninger med meget store søer.

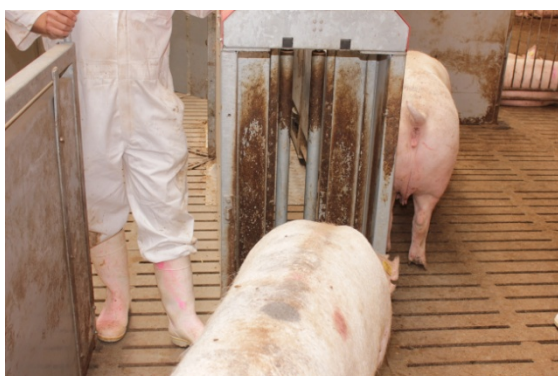
Figur 7. Indgangsforhold ved foderstationen fra Bopil med en to-delt saloonlåde.

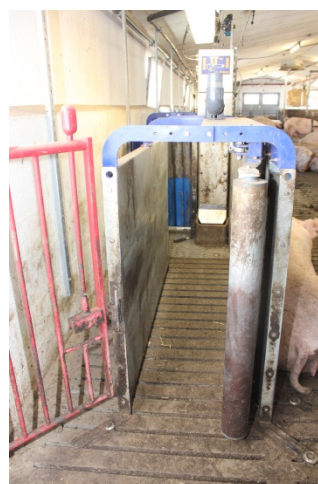
Figur 8. Indgangsforhold ved foderstationen fra Skiold med en sidehængslet låge.

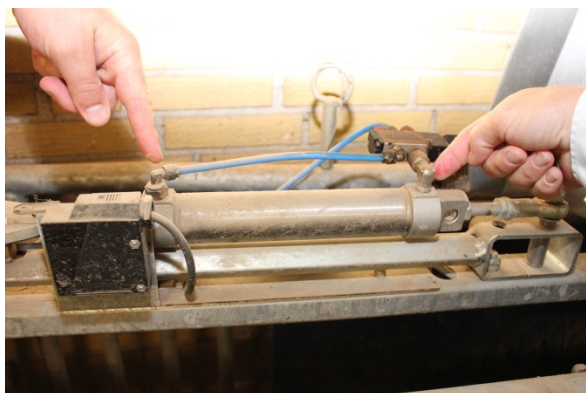
Figur 9. Justering af indgangslågens åbne- og lukkehastighed justeres på et stempel (fingrene peger). Endvidere ses sensoren (lille sort boks) der registrerer hvornår der kommer en so ind i stationen. Denne kan på nogle fabrikater vinkles/flyttes.

Ved alle fabrikater var det nemt at ændre hastigheden på indgangslågen. Ved alle fabrikater var der mulighed for at ændre vinklen på sensoren, der registrerede, hvornår der kom en so ind i stationen (se figur 9).

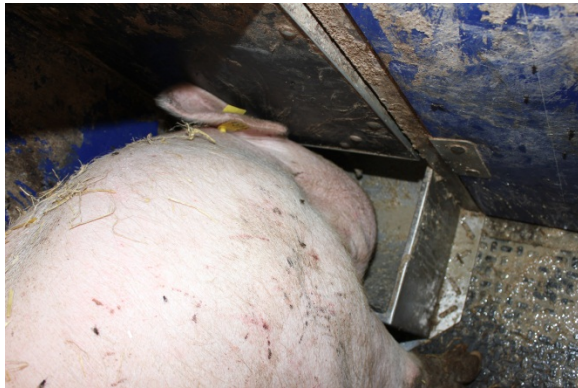
Figur 10. Søerne måtte dreje hovedet for at nå foderet i foderstationen fra Big Dutchman.

Fabrikaterne Agrisys, Bopil og Skiold havde meget gode pladsforhold ved krybben (tabel 3). Krybben og klappen, der lukker for krybben i foderstationen fra Big Dutchman, var derimod udformet, så søerne skulle dreje hovedet på skrå for at nå foderet, der faldt bagerst i krybben (figur 10).

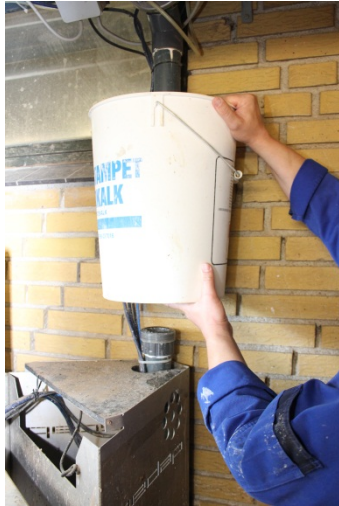
Figur 11. Agrisys – udtagning af foderprøve (vådfoder).

Som det fremgår af figur 11-14, var det uanset fabrikat nemt at udtage foderprøver i forbindelse med kalibrering af foderstationerne.

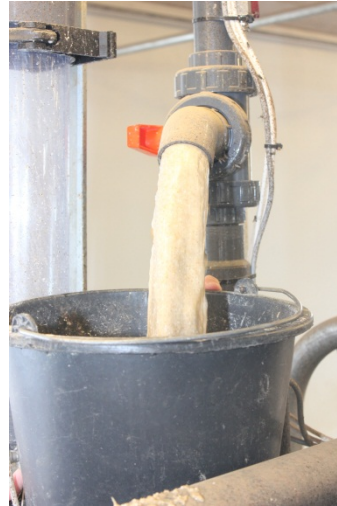
Figur 12. Big Dutchman – udtagning af foderprøve (vådfoder).

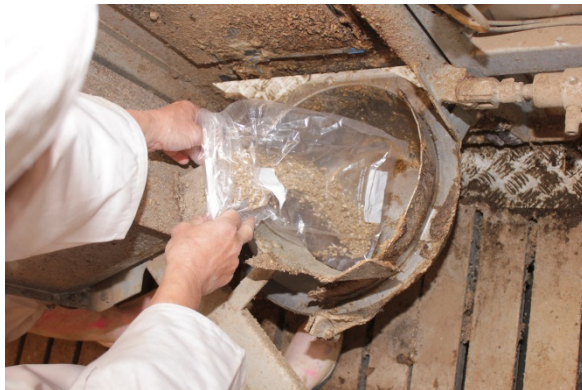
Figur 13. Bopil – udtagning af foderprøve (tørfoder).

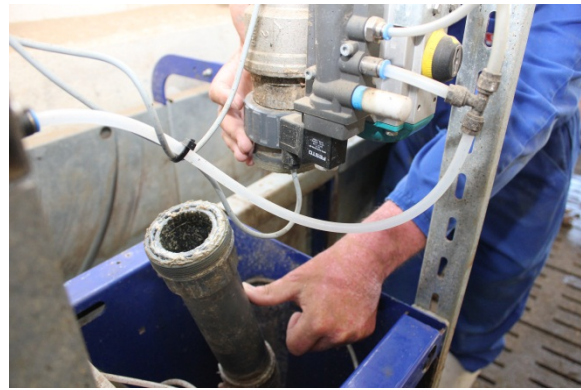
Figur 14. Skiold – udtagning af foderprøve (vådfoder).

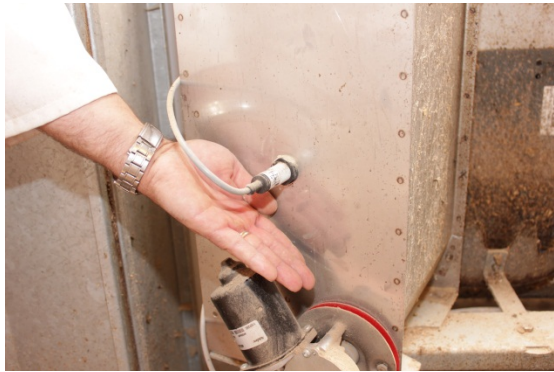
Figur 15. Bopil – hånden angiver den skrå bund i foderbeholderen der afhjælper brodannelse. Endvidere sidder der en tommelder over hånden.

Foderstationen fra Bopil blev testet i en besætning med tørfoder. Som det fremgår af figur 15, var bunden i foderbeholderen skrå for at forhindre brodannelse. Endvidere var der en tommelder, som gav alarm ved brodannelse (lampe der lyste).

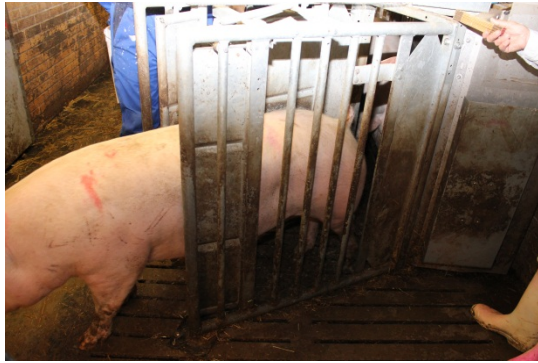
Figur 16. Agrisys – to-delt saloonlåge, der åbner op ad et inventarstykke.

Ved ingen af fabrikaterne blev der observeret situationer, hvor søer fik adgang til foderstationen via udgangslågen. Dette skyldes sandsynligvis, at lågerne på udgangen åbnede op ad et inventarstykke (se figur 16-19).

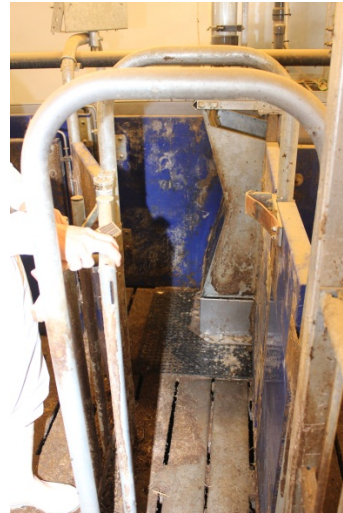
Figur 17. Big Dutchman – sidehængslet låge, der åbner op ad et inventarstykke.

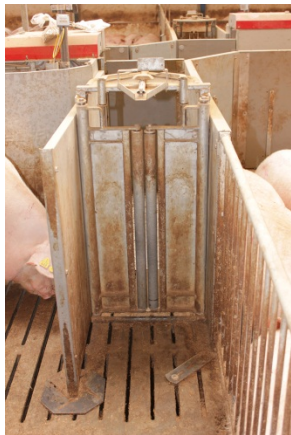
Figur 13. Bopil – to-delt saloonlåge, der åbner op ad et inventarstykke.
