# VURDERING AF TRE FORSKELLIGE OVERFLADEBEHANDLINGER PÅ FAST BETONGULV I FARESTIER

Lisbeth Ulrich Hansen & Julie Krogsdahl Bache

SEGES Svineproduktion, Den rullende Afprøvning

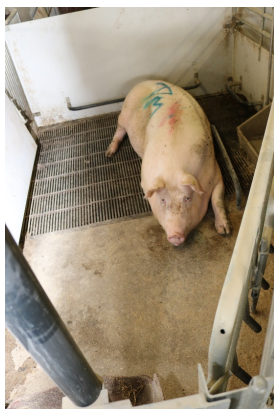
**Figur 1.** Stier med henholdsvis betongulv (kontrol) og forsøgsgrupperne med forskellig belægning som blev etableret på det eksisterende betongulv i farestien

Gruppe 1 (kontrol): Pladsstøbt betongulv

Gruppe 1 (kontrol): Ingen overfladebehandling på betongulvet i farestien

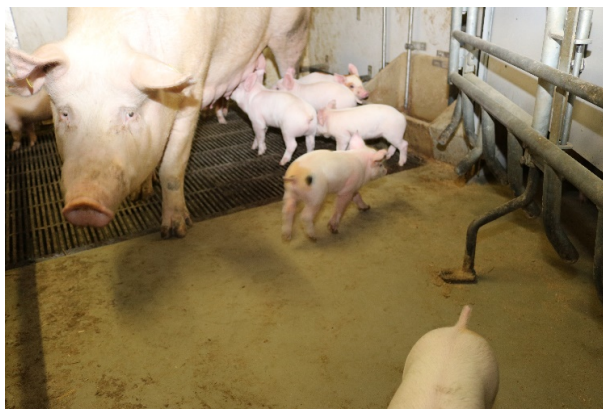
Gruppe 2: Overfladebehandling fra RG Gummi (spraybar polyurea)

Gruppe 2: RG Gummi etableret på det eksisterende faste gulv i farestien

Stierne med overfladebehandlinger fra RG Gummi og Nordic fremstod med bedre hygiejne end stien med beton (kontrol) og Kem Tek. Erfaringerne fra besætningen var, at den lidt ujævne overflade i stierne med Kem Tek (gummigranulat) bevarede fugtigheden i stien.

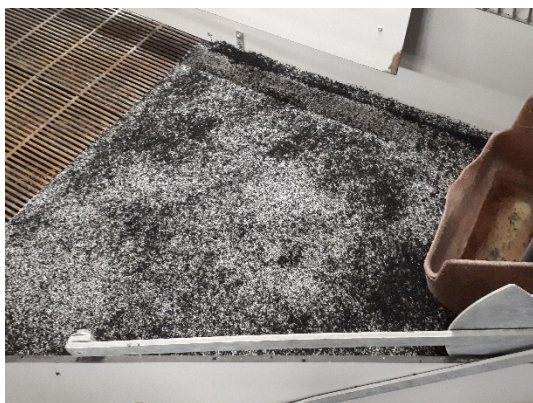
Gruppe 3: Overfladebehandling fra Kem Tek (polyuretan epoxy og gummigranulat)

Gruppe 3: Kem Tek etableret på det eksisterende faste gulv i farestien

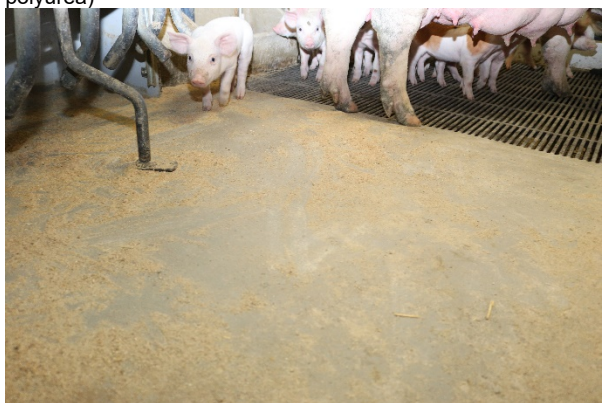
Gruppe 4: Overfladebehandling fra Nordic Total Byg (epoxy med glasperler)

Gruppe 4: Nordic Total Byg etableret på det eksisterende faste gulv i farestien.

Afprøvningen måtte stoppes før tid (efter cirka 6 måneder mod planlagt ét år) på grund af gentagende problemer med holdbarheden af overfladebehandlingerne fra især Nordic. De involverede firmaer havde selv stået for etableringen af overfladerne, men generelt anses det for vanskeligt at etablere en ny overflade på et eksisterende gulv. Det kan derfor ikke afvises, at hvis overfladebehandlingerne havde været etableret umiddelbart efter støbning af gulvene, ville holdbarheden have været bedre.

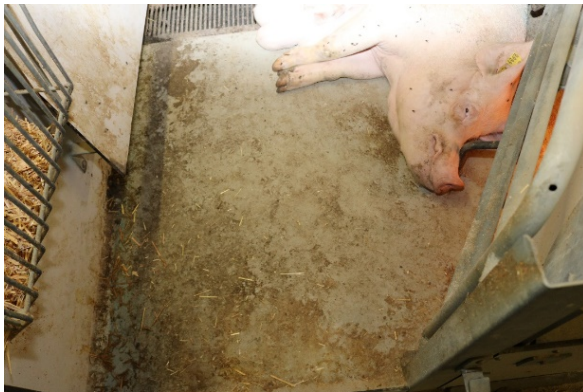
Figur 2. Andel af svineri på det faste gulv blev registreret

10 % af det faste gulv er vådt/fedet

- 0 = Gulvet er helt tørt
- 10 = 10 % af det faste gulv er vådt/fedet
- 25 = 25 % af det faste gulv er vådt/fedet
- 50 = 50 % af det faste gulv er vådt/fedet
- 75 = 75 % af det faste gulv er vådt/fedet
- 100 = Hele det faste gulv er vådt/fedet

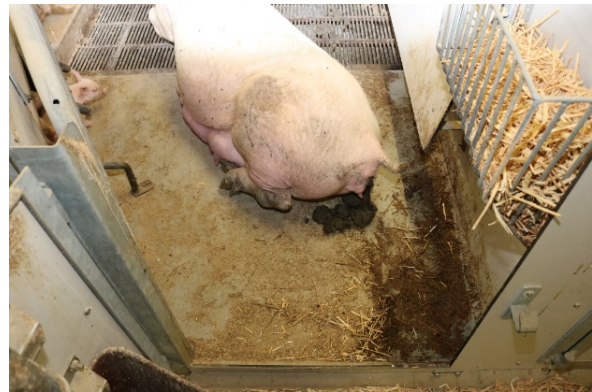
25 % af det faste gulv er vådt/fedet

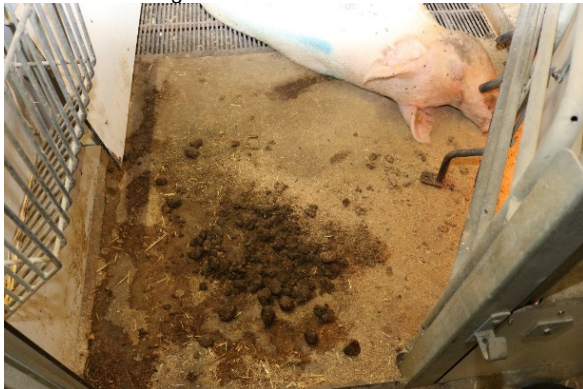
50 % af det faste gulv er vådt/fedet

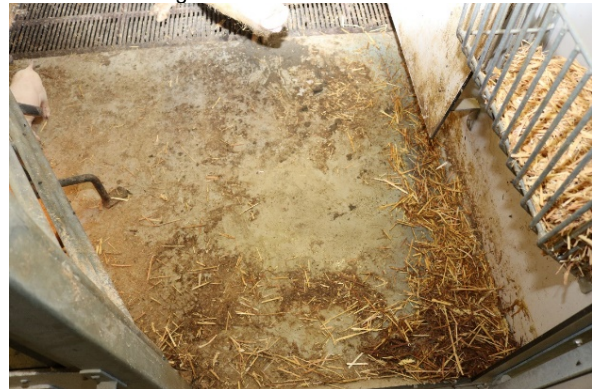
75 % af det faste gulv er vådt/fedet
