TUBE-O-MAT VI+ fra Egebjerg International A/S

Beskrivelse af TUBE-O-MAT VI+

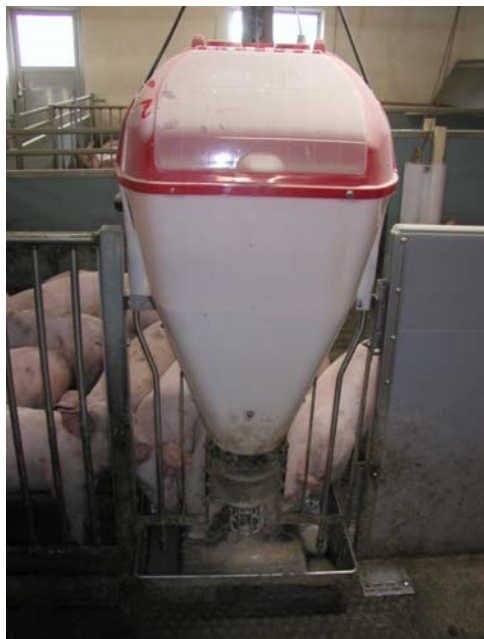
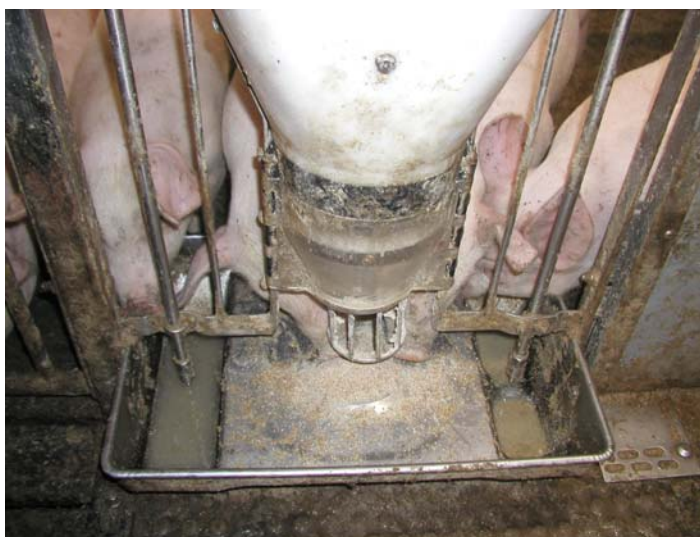
Figur 4: TUBE-O-MAT VI+ fra Egebjerg International A/S.

Automaten var opbygget af en formstøbt plastiktragt og en formstøbt krybbe i rustfrit stål. Beholderen var stor og kunne rumme meget foder.

Foderet dryssede ned i krybben, når doseringsenheden blev påvirket. Doseringsenheden var en tremmekonstruktion i rustfrit metal, og afskærmningen i klart plast. Doseringen kunne justeres individuelt for hver doseringsenhed ved hjælp af et håndtag på siden af tragten, og skalaen havde 19 trin til indstilling af doseringsmængden + rengøringsindstilling. Det er muligt at lukke helt for fodertildelingen.

Der forekom lidt foderspild på gulvet omkring automaten og under spaltegulvet. Der var også noget foder i drikkekarrene.

Grisene trådte af og til op i krybben, når de åd ved automaten.

Automaten havde et tilstrækkeligt antal justeringsmuligheder (19 trin + rengøringsindstilling). Håndtaget var nemt at aflæse fra inspektionsgangen og kunne justeres fra begge de stier, automaten var placeret imellem.

Der blev ikke observeret nogen tørre kager på automaten, men der forekom lidt våde kager på indersiden af krybbekanten.

Det var vanskeligt at tømme automaten for restfoder inden vask. Desuden skulle der bruges værktøj for at skille automaten ad, hvilket var nødvendigt, hvis doseringsenheden skulle rengøres grundigt.

Lågets afrundede sider gjorde, at der ikke forekom støv på automaten i nævneværdig grad, og der var et stort inspektionshul, hvor låget kunne stå selv.

Der manglede nogle skruer til fastgørelse af låg på flere af automaterne. Vaskerobotten kunne dermed risikere at vaske låget af.
