# ErgoMat XL fra KJ Klimateknik A/S

## Beskrivelse af ErgoMat XL

## Vurdering af ErgoMat XL

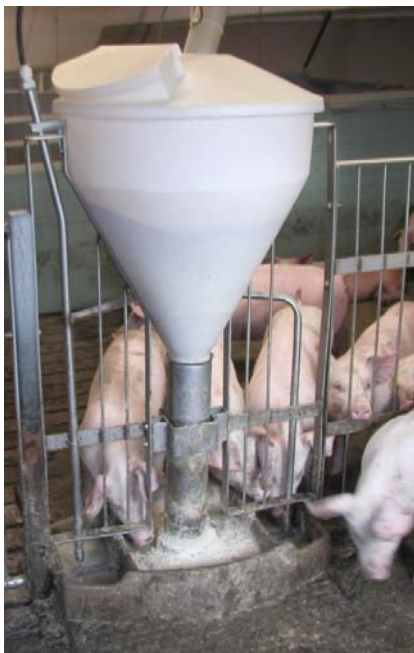
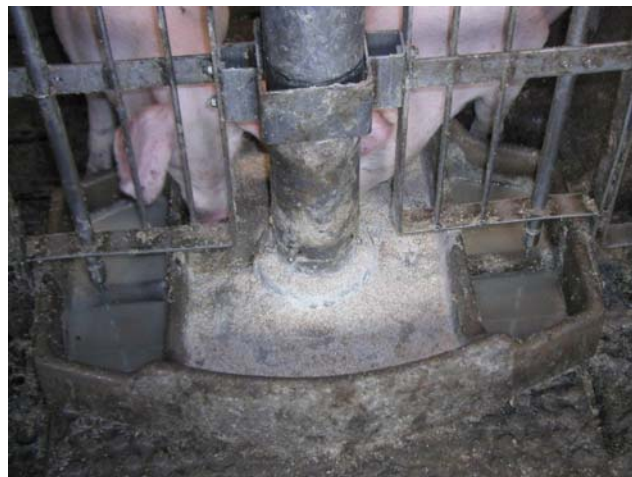
Figur 1: ErgoMat XL fra KJ Klimateknik A/S.

Automaten havde en formstøbt plastiktragt med en beholderstørrelse på 70 liter. Der var plastiklåg på beholderen med skrånende sider, samt et inspektionslåg. Alle metaldele var i rustfrit stål og automaten havde et formstøbt rust- og syrefast trug i polymerbeton. Overgangen mellem tragten og nedløbsrøret var fleksibel. Uddoseringsenheden nederst på udløbsrøret var udstyret med fire møtrikker, hvoraf de to var forbundet med justeringsenheden.

Under doseringsenheden var der et forhøjet plateau, og når grisene påvirkede det drejelige nedløbsrør med trykkerne, blev foderet skubbet ud på plateauet og ned i truget.

Justering af fodermængden blev reguleret med et håndtag placeret øverst på tragten. Ved at justere på håndtaget kunne åbningsgraden mellem nedløbsrør og plateau øges eller mindskes. Justeringshåndtagets skala var på 18 trin til doseringsmængde og en rengøringsindstilling. Det er muligt at lukke helt for fodertildelingen.

Der forekom lidt foderspild på polyesterbetonpladen ud for krybben, samt ved siden af krybben. Krybbens udformning gjorde, at vand og foder forblev opdelt, og at grisene ikke så let trådte op i krybben, mens de åd.

Automaten havde tilstrækkeligt med indstillingsmuligheder (18 + rengøring) og justeringen kunne foregå uden brug af værktøj. Skalaen på justeringshåndtaget kunne kun læses fra den ene sti.

Der blev observeret lidt tørre og lidt fugtige kager på nedløbsrøret og i krybben. Der forekom dog ingen sure kager i automaten.

Automaten var let at tømme for foder og nem at rengøre. Doseringsenheden kunne dog ikke afmonteres og det store låg risikerede at blæse af, når der blev vasket med vaskerobot.

Der forekom stor støvophobning på automatens låg. Inspektionshullet var meget lille og kunne kun anvendes fra den ene af de to stier, automaten var placeret imellem. Låget til inspektionshullet var fastgjort med strips og kunne stå selv.
