## MaxiMat Porker fra Skiold A/S

### Beskrivelse af MaxiMat Porker

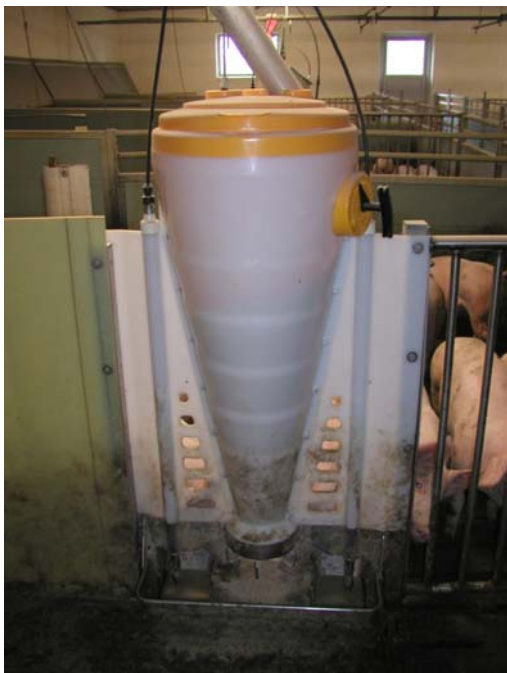
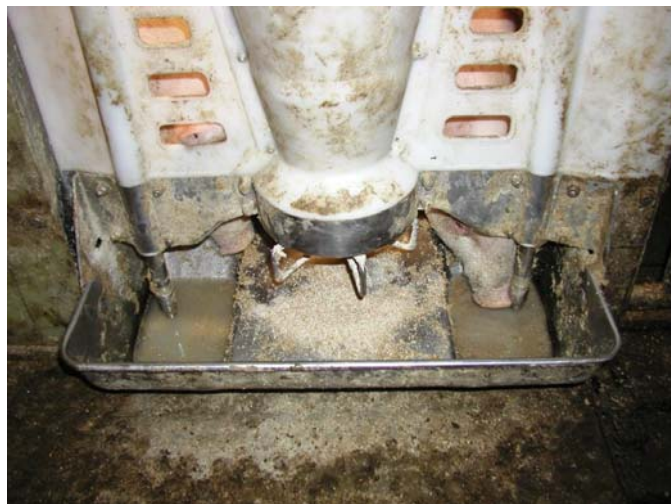
Figur 3: MaxiMat Porker fra Skiold A/S.

Automaten var opbygget af en formstøbt plastiktragt med plastiklåg og en krybbe af op-presset rustfrit stål. Tragten havde indstøbte slipvinkler, som skulle modvirke brodannelse. Krybben havde et foderområde og en fordybning under drikkeventilerne.

Doseringsenheden kunne både rotere og fjedre, og når grisene påvirkede enheden, dryssede foderet ned i krybben. Doseringseenheden blev justeret ved hjælp af et håndtag på siden af tragten, og skalaen bestod af 25 trin til indstilling af doseringseenheden, samt en rengøringsindstilling. Det er muligt at lukke helt for fodertildelingen.

En høj kant rundt om krybben medførte at vandet ville løbe ind over foderet ved overflydning af drikkekarrene. Den høje kant betød dog, at grisene ikke havde tendens til at træde op i krybben. Automaten opnåede karakteren \*\*\* i kategorien foder-/vandspild.

Der er risiko for krybben fyldes helt op med vand pga. manglende adskillelse mellem trug og drikkekar.

Automaten var let at tømme for foder, men var vanskelig at rengøre i toppen af låget. Desuden kunne doseringsenheden ikke afmonteres.

Der var et forholdsvis stort inspektionshul, som kunne benyttes fra den ene af de to stier automaten var placeret imellem. Låget til inspektionshullet kunne have vanskeligt ved at stå selv, og der forekom støv på automatens låg.

Under afprøvningen blev der ikke observeret slid på automaterne. I én ud af de 4 automater, knækkede propellen af gevindstangen under afprøvningen. Konstruktionen er efterfølgende ændret således, at der nu er monteret en møtrik i bunden af gevindstangen.
