VIDENCENTER  
FOR SVINEPRODUKTION

# TEST AF RØRFODRINGSAUTOMATER TIL SLAGTESVIN

MEDDELELSE NR. 945

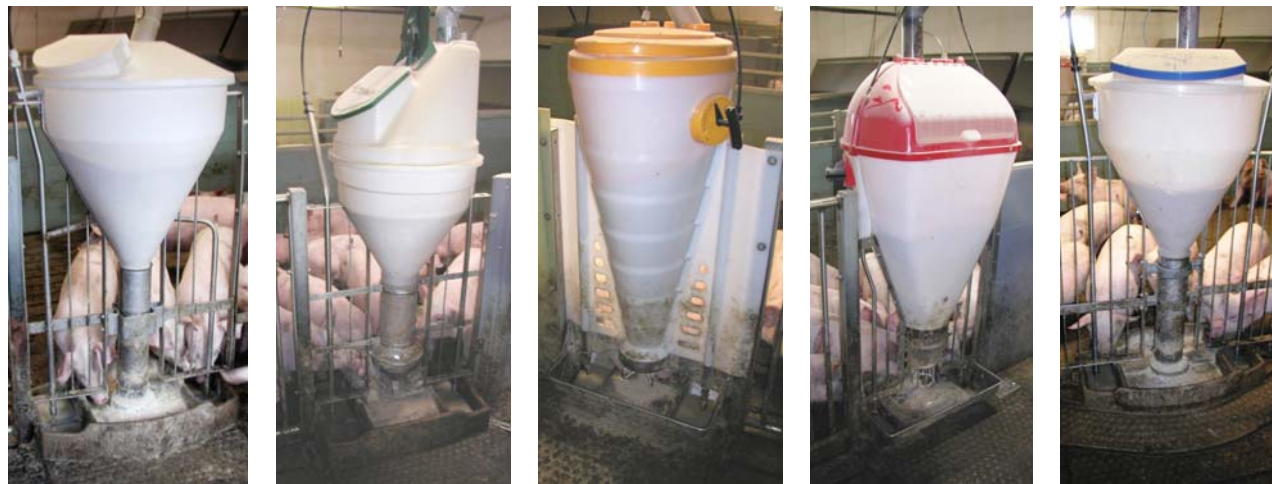
**Figur 1:** Fra venstre ses ErgoMat XL, FunkiMat, MaxiMat Porker, TUBE-O-MAT VI+ og Vissingmat 100.

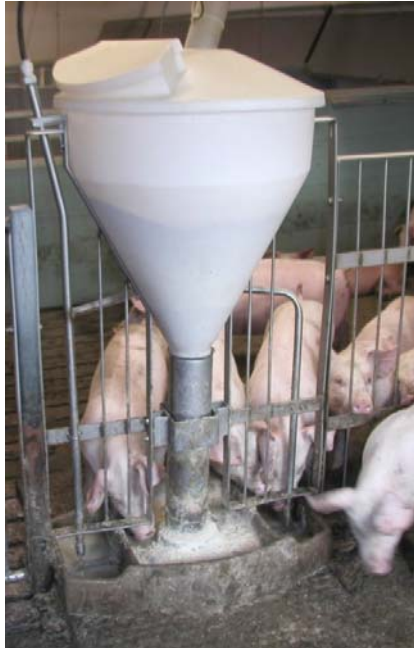
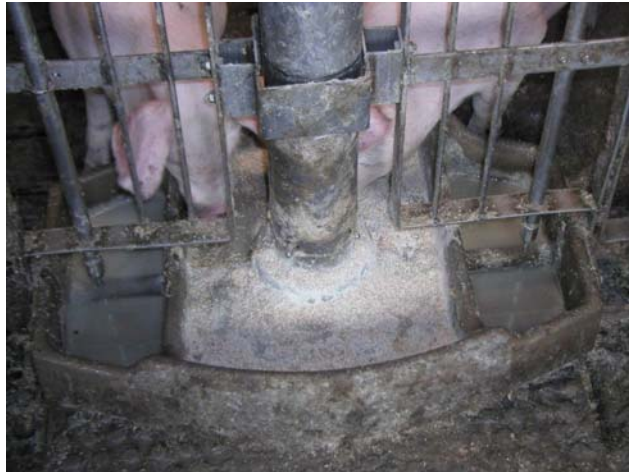
Figur 1: ErgoMat XL fra KJ Klimateknik A/S.

Automaten havde en formstøbt plastiktragt med en beholderstørrelse på 70 liter. Der var plastiklåg på beholderen med skrånende sider, samt et inspektionslåg. Alle metaldele var i rustfrit stål og automaten havde et formstøbt rust- og syrefast trug i polymerbeton. Overgangen mellem tragten og nedløbsrøret var fleksibel. Uddoseringsenheden nederst på udløbsrøret var udstyret med fire møtrikker, hvoraf de to var forbundet med justeringsenheden.

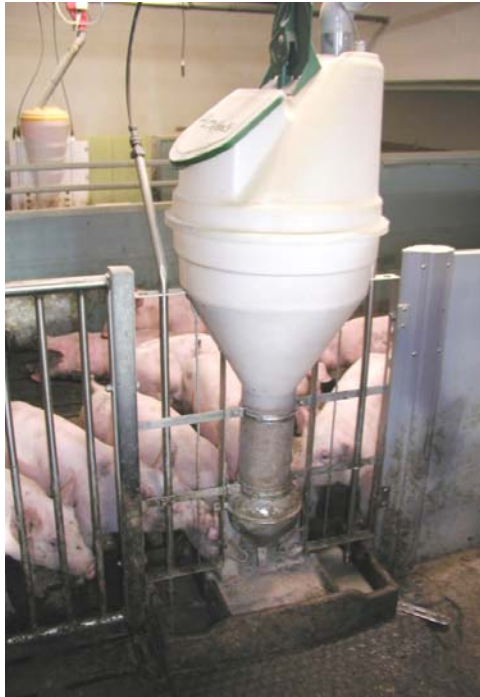
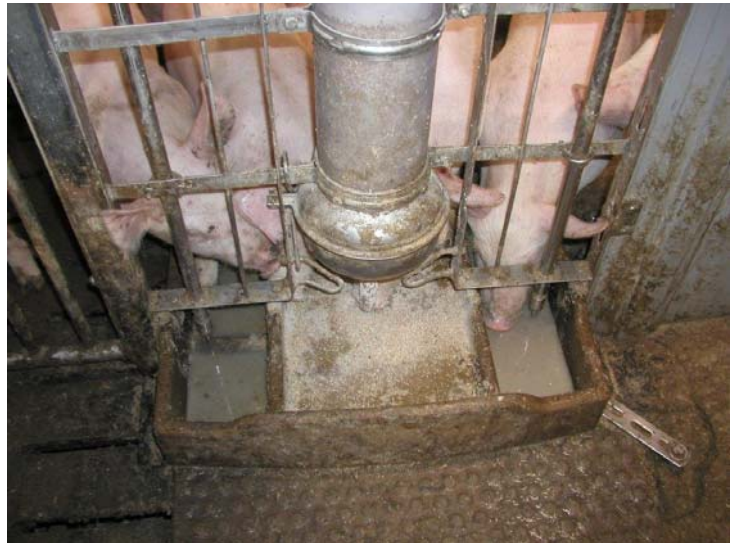
Figur 2: FunkiMat – slagtesvin fra ACO Funki A/S

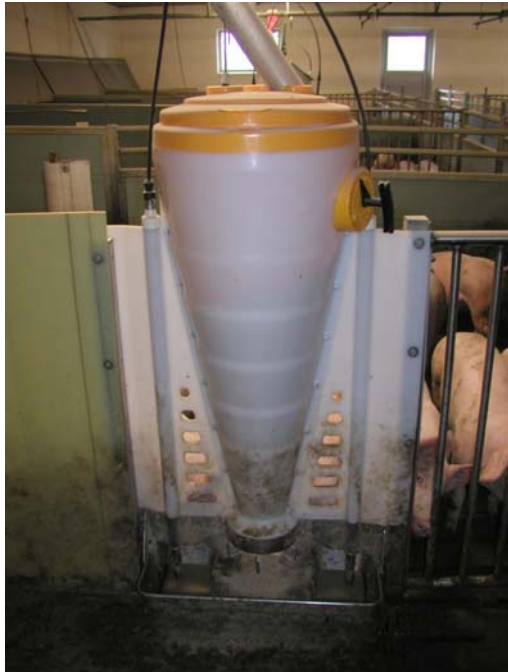
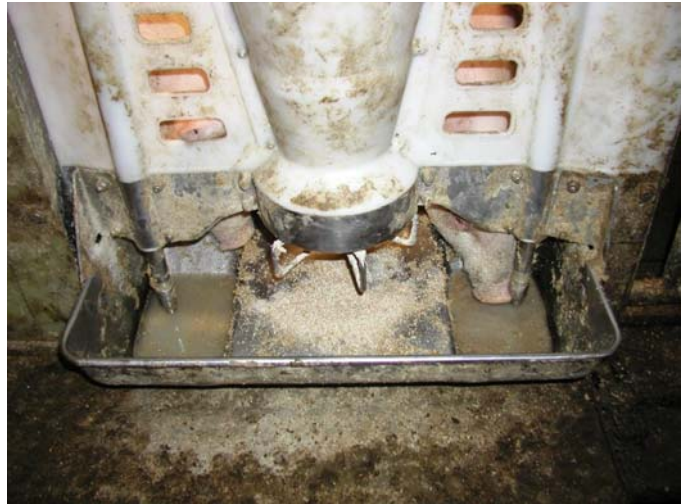
Figur 3: MaxiMat Porker fra Skiold A/S.

Automaten var opbygget af en formstøbt plastiktragt med plastiklåg og en krybbe af op-presset rustfrit stål. Tragten havde indstøbte slipvinkler, som skulle modvirke brodannelse. Krybben havde et foderområde og en fordybning under drikkeventilerne.

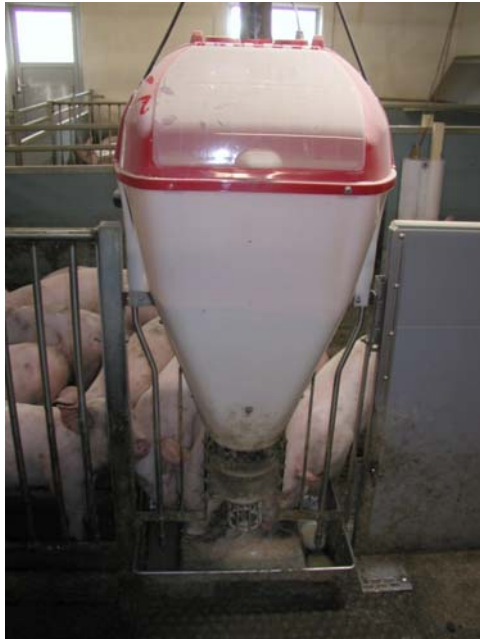
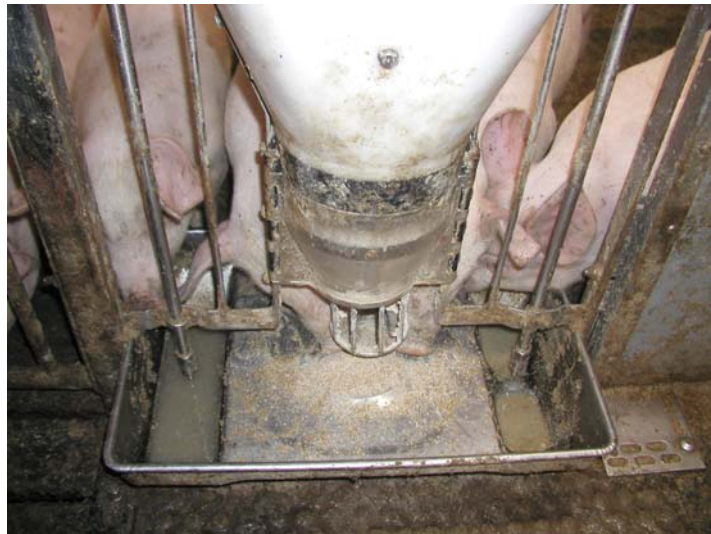
Figur 4: TUBE-O-MAT VI+ fra Egebjerg International A/S.

Automaten var opbygget af en formstøbt plastiktragt og en formstøbt krybbe i rustfrit stål. Beholderen var stor og kunne rumme meget foder.

Foderet dryssede ned i krybben, når doseringsenheden blev påvirket. Doseringsenheden var en tremmekonstruktion i rustfrit metal, og afskærmningen i klart plast. Doseringen kunne justeres individuelt for hver doseringsenhed ved hjælp af et håndtag på siden af tragten, og skalaen havde 19 trin til indstilling af doseringsmængden + rengøringsindstilling. Det er muligt at lukke helt for fodertildelingen.

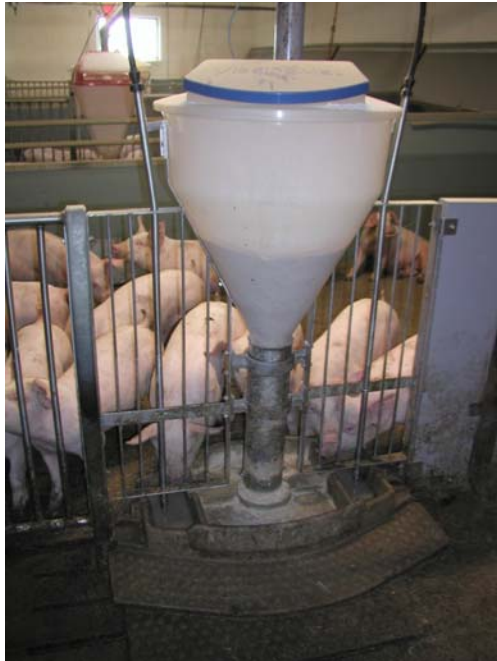
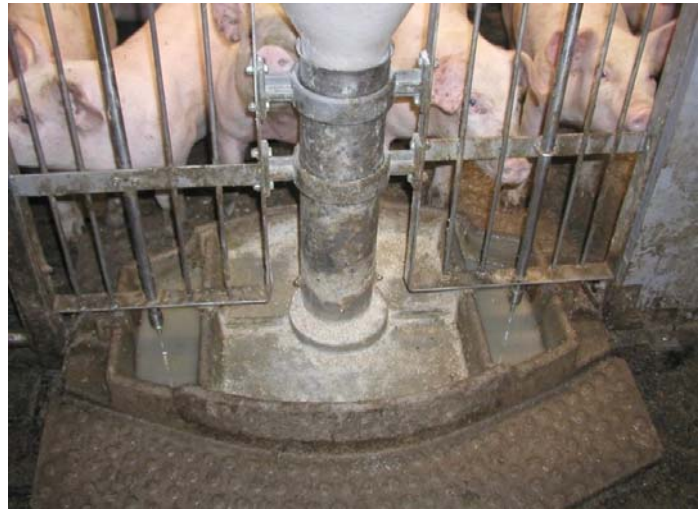
**Figur 5:** Vissingmat 100 med repos fra Vissing Agro.

Automaten var opbygget af en formstøbt plastiktragt og et formstøbt trug i polymerbeton. Der var et stort inspektionslåg på toppen af automaten. Nedløbsrøret var i rustfrit stål og under dette var der i truget et forhøjet plateau.
