## FunkiMat – slagtesvin fra ACO Funki A/S

### Beskrivelse af FunkiMat – slagtesvin

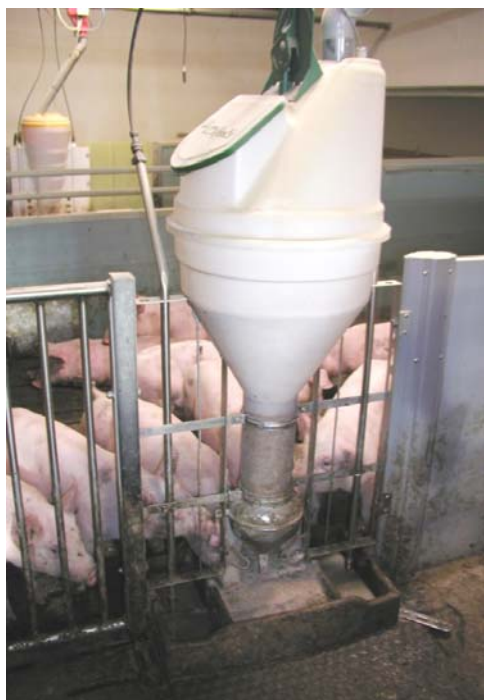
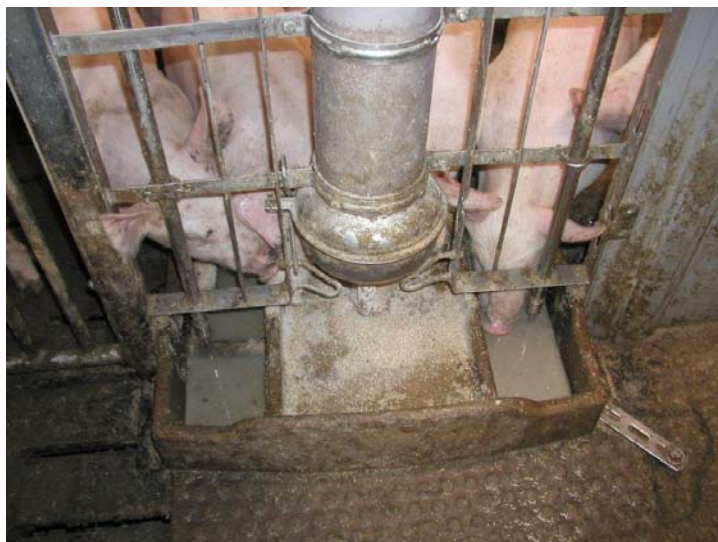
Figur 2: FunkiMat – slagtesvin fra ACO Funki A/S

Automaten var opbygget af en formstøbt plastiktragt med plastiklåg, et rør i klart plast, der var monteret over doseringsenheden og en formstøbt krybbe af polymerbeton. Krybben bestod af et foderområde og to fordybninger under drikkeventilerne - én i hver side af krybben. Foderbeholderen var hævet over en skive, mens et pendul, som grisene kunne påvirke, bevægede skiven i alle retninger, hvorved foderet dryssede ned på platformen i krybben.

Doseringsenheden blev justeret ved hjælp af et håndtag øverst på tragten. Der var 20 indstillingstrin for doseringsmængde + rengøringsindstilling. Desuden var der en række trin mellem 20 og rengøringsindstillingen, som ikke var angivet med en talskala. Det er muligt at lukke helt for fodertildelingen.

Automaten havde en anelse foderspild på gulvet langs ydersiden af truget og under spaltegulvet, samt foderrester i drikkekarrene.

Der forekom lidt vandspild. Ved overflydning af drikkekarrene sikrede krybbens udformning, at vandet løb ud på gulvet i stedet for ind i foderet.

Grisene kunne træde op i krybben, når de stod skråt for automaten og åd. Dette kunne forekomme, når flere grise anvendte automaten på samme tid.

Automaten havde tilstrækkeligt med indstillingsmuligheder (20 + rengøring). Ydermere havde automaten en plade i doseringsapparatet, der kunne vendes, alt efter om der skulle fodres med melfoder eller pelleteret foder.

Justeringshåndtaget var let at anvende og skalaen kunne med lethed aflæses.

Der forekom ingen brodannelse, dette kunne let observeres gennem det klare plastrør.

Automaten havde mange tørre kager, samt enkelte våde og sure.

Automatens doseringsenhed kunne afmonteres, hvilket var nødvendigt ved rengøring.

Det var lidt vanskeligt at rengøre toppen af låget og fjederen til åbning af uddoseringsenheden kunne være stram at åbne, hvis man skulle lukke foder ud af automaten før vask.

Der forekom en smule støv på låget. Låget til inspektionshullet kunne stå selv og inspektionshullet var af passende størrelse og kunne anvendes fra begge de stier, automaten var placeret imellem.
