# AFPRØVNING AF BIOLOGISK LUFTRENSER BAC-1 FRA KJ KLIMATEKNIK A/S

## Hovedkonklusion

Den biologiske luftrensere BAC-1 fra KJ Klimateknik A/S reducerede ammoniakkoncentrationen med 90 procent, lugtkoncentrationen med 72 procent og støvkoncentrationen med 97 procent ved fuldrensning af luft fra en slagtesvinesektion.

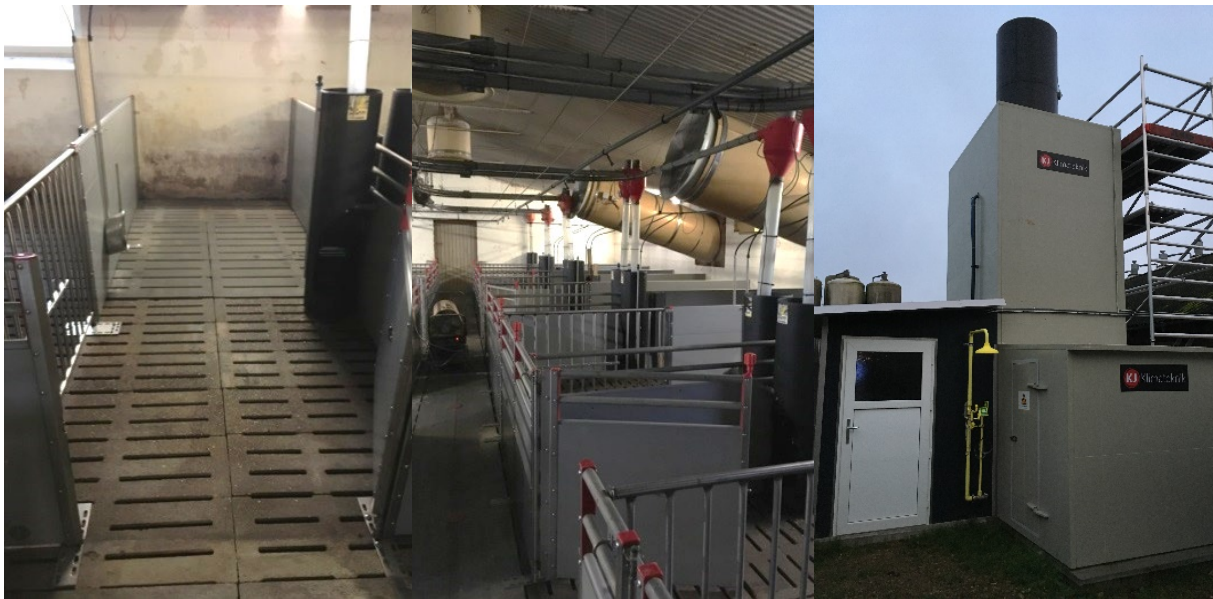
**Figur 1.** Gulvprofilen i stien.

**Figur 2.** Placering af de to ventilationsrør, som ledte staldluften til luftrenseren.

**Figur 3.** Luftrenser set udefra

Sektionen målte 16 meter \* 10 meter. Loftshøjden var 3,60 meter målt fra gulv til kip. Sektionen var indrettet med 20 stier med stimålene 4,32 meter \* 1,58 meter. Stiernes gulvprofil var 65 cm spaltegulv ved bagvæggen, 160 cm drænet gulv i midten af stien og 207 cm spaltegulv ud mod inspektionsgangen (se figur 1).

Ventilationssystemet var fra KJ Klimateknik A/S og bestod af 10 vægventiler (0,61 m \* 0,24 m) i hver side af sektionen, hvor luften blev ledt ind i stalden. Der var placeret to loftudsugningsenheder med en diameter på 82 cm i loftet, som var blændet af (sat ud af drift under afprøvningsperioden). Luften blev ledt ind i luftrenseren fra stalden via to ventilationsrør ført gennem sektionstværgen (se figur 2). Rørene havde en diameter på 82 cm, og der var placeret en målevinge i hvert rør. Ventilationen var indstillet til, at luftstrømmen var ens ind i hvert af de to rør. Luftrenseren blev afprøvet under konceptet "fuld luftrensning", hvor al luft fra staldsektionen blev ledt igennem luftrenseren.
