VURDERING AF FORSKELLIGE GULVTYPER I FARESTIER MED LØSGÅENDE SØER OG PATTEGRISE

NOTAT NR. 1905

INSTITUTION: SEGES SVINEPRODUKTION
FORFATTER: LISBETH ULRICH HANSEN
UDGIVET: 7. JANUAR 2019

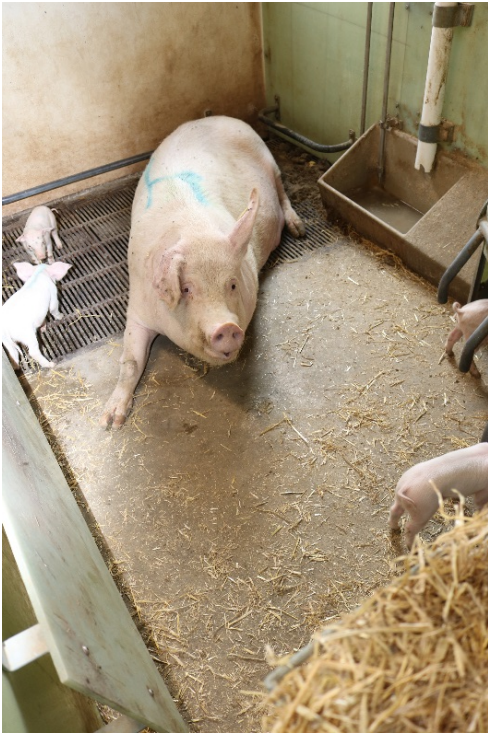
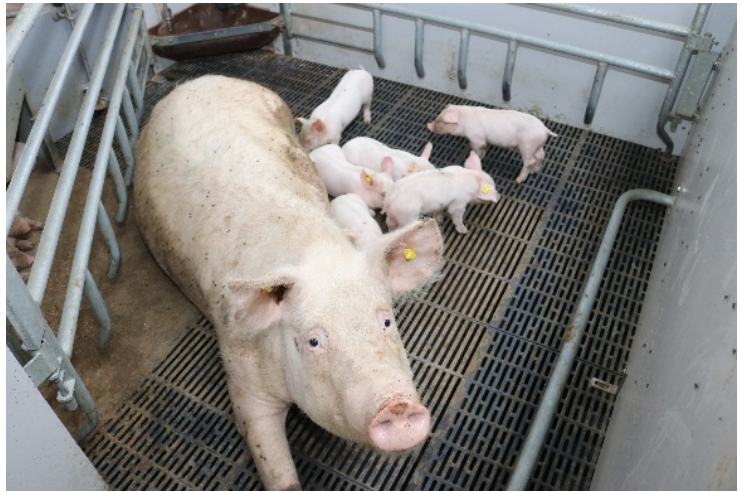
Figur 1. Indretning af farestier i de ti besætninger, der indgik i vurderingen. Til venstre en faresti med en relativ stor andel fast betongulv og til højre en faresti med en stor andel fulldrænet gulv (støbejern, plastik)

Der var nogle generelle træk ved gulvudformningen i farestierne. De fleste af stierne med en relativ stor andel fast gulv havde betongulv i 110 til 180 cm af stien og 120 til 160 cm støbejern uden skridkanter (10 mm åbningsgrad, 10 mm trædeflade) i resten af stien.

Stierne med fulldrænet gulv var typisk indrettet med 3-7 støbejernselementer (60 x 40 cm) med skridkant (10 mm åbningsgrad, 11 mm trædeflade) midt i stien og 12-14 plastikelementer (60 x 40 cm) i resten af stien (11 mm åbningsgrad, 10 mm trædeflade).

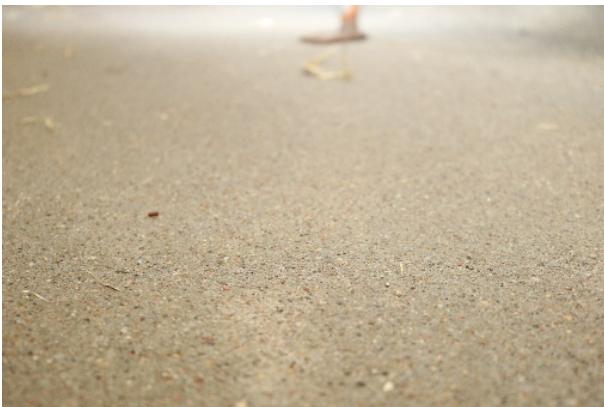
Fast betongulv

Figur 2. Eksempler på gulvtyper i stier med henholdsvis en stor andel fast gulv eller fulldrænet gulv (papiret er A7-format).
